## 入間川学校給食センター改修箇所等調査資料

令和5年3月

## 1. 建築

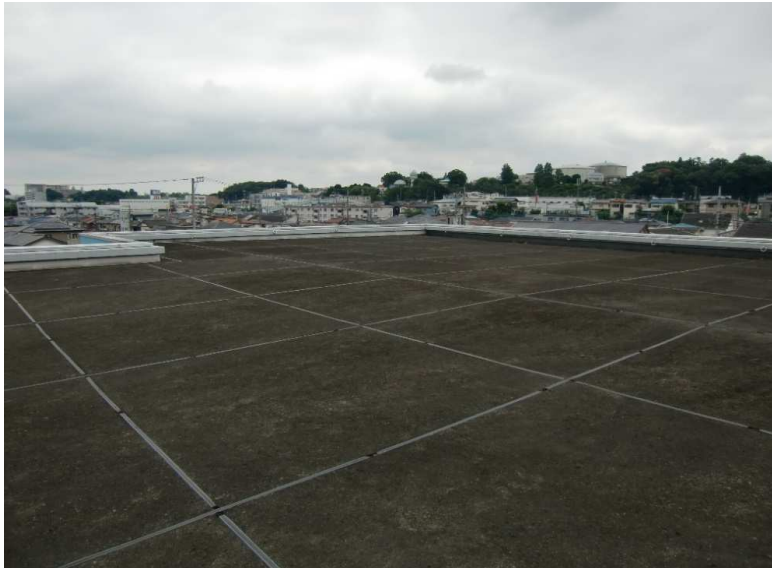
| 屋根 | アスファルト防水 |
|---|---|
| | <p>2階屋上</p> |

| 屋根 | アスファルト防水 |
|---|---|
| | <p>防水保護モルタルに浮き剥離は見られないが、表層部は劣化がみられる。</p> <p>耐用年数20～30の範囲内ではあるが、予防措置として防水改修が望ましい。</p> |

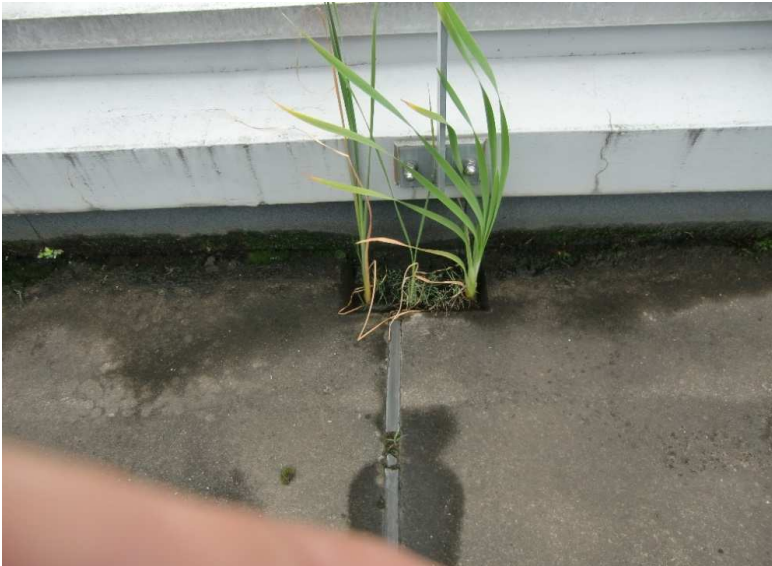
| 屋根 | アスファルト防水 |
|---|---|
| | <p>2階屋上ドレイン回り</p> |

| 屋根 | アスファルト防水 |
|---|---|
| | <p>土が堆積し、草の生えている箇所が散見出来る。</p> <p>防水層を含めた更新が望ましい。</p> |

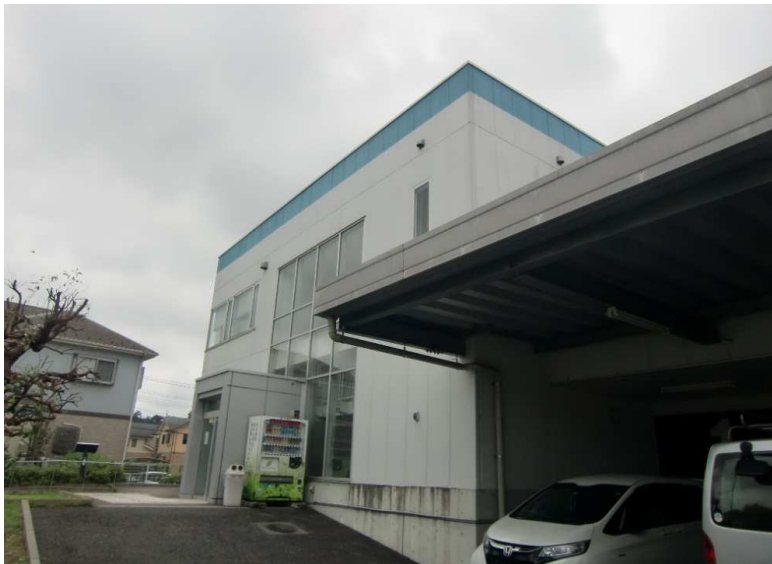
| 屋根 | アスファルト防水 |
|---|---|
| | <p>エントランス屋根</p> |

| 屋根 | アスファルト防水 |
|---|---|
| | <p>パラペットに劣化がみられない。雨漏りも見られない。</p> <p>6年後は防水層の耐用年数を超えるので更新が望ましい。</p> |

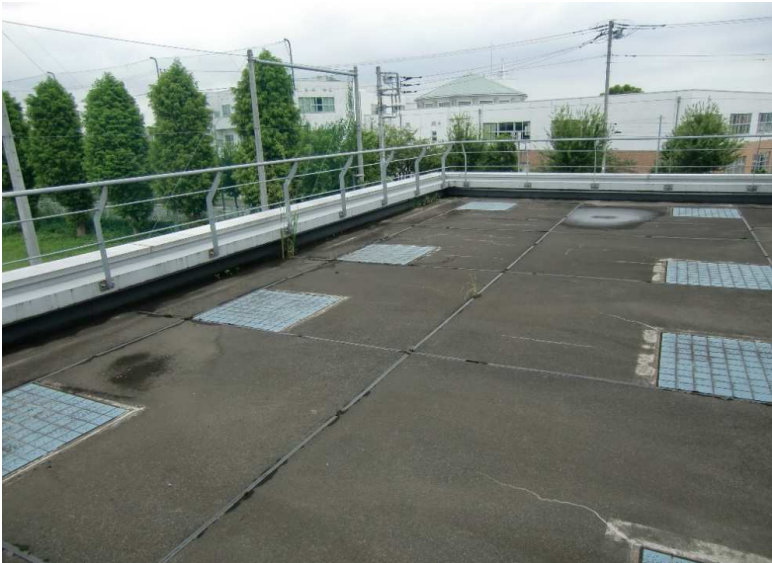
| 屋根 | アスファルト防水 |
|---|---|
| | <p>2階テラス屋上</p> |

| 屋根 | アスファルト防水 |
|---|---|
| | <p>保護モルタルに亀裂がみられる。<br/>目地部の劣化が進んでいる。<br/>排水不良の箇所がみられる。<br/>ドレイン回りに草が生えている。<br/>図面記載はタイル仕上げとあるが、基本的には抑えモルタル仕上げと考える方が妥当である。</p> |

| 屋根 | アスファルト防水 |
|---|---|
| | <p>防水層を含めた更新が望ましい。</p> |

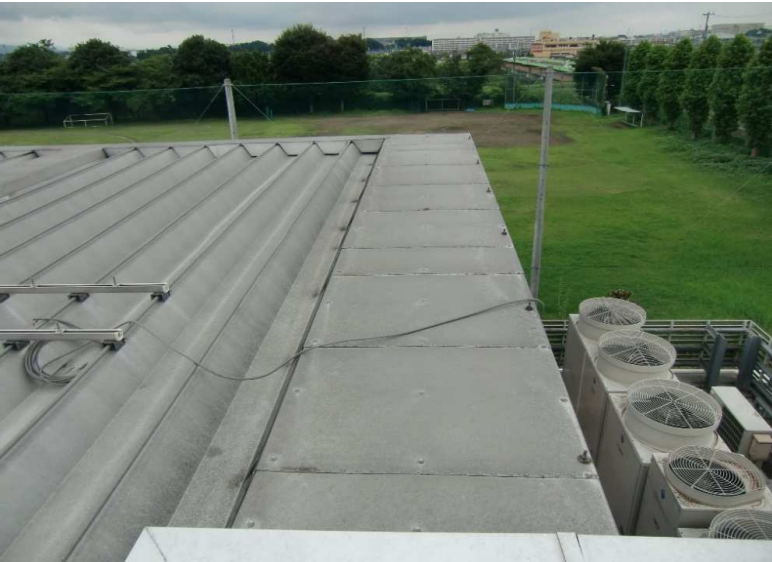
| 屋根 | アスファルト防水 |
|---|---|
| | <p>2階屋上</p> |

| 屋根 | アスファルト防水 |
|---|---|
| | <p>折版には問題は見られないが、塗装が劣化している。</p> |

| 屋根 | アスファルト防水 |
|---|---|
| | <p>6年後はさらに劣化が進むため、塗装による基材の保護が必要と考える。</p> |

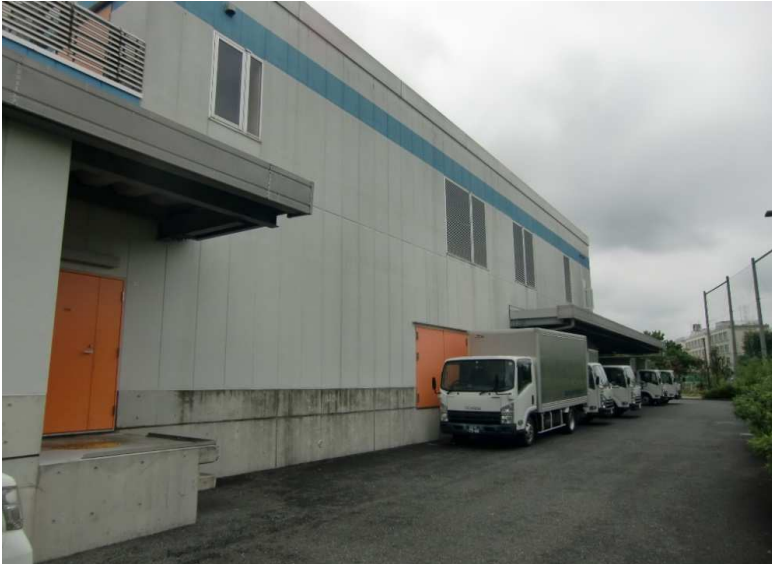
| 屋根 | アスファルト防水 |
|---|---|
| | <p>建物西面外壁</p> |

| 屋根 | アスファルト防水 |
|---|---|
| | <p>ALC自体には問題がみられないが、雨だれによる汚れ、塗装の色あせがみられる。</p> |

| 屋根 | アスファルト防水 |
|---|---|
| | <p>6年後は塗装の耐用年数を超過するため塗り直しが望ましい。</p> |

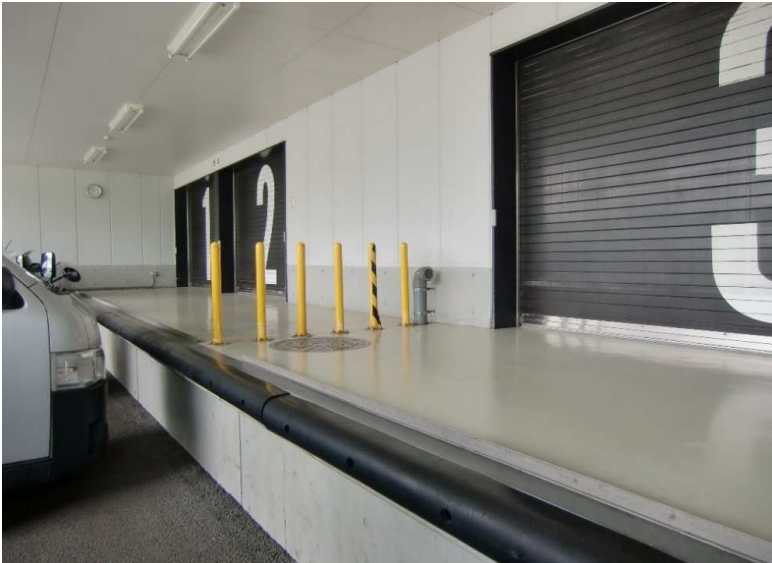
| 軒天 | ケイカル板 |
|---|---|
| | <p>外部食材搬入口</p> <p>適切に維持管理されており、破損・劣化は見られない。</p> |

| 軒天 | ケイカル板 |
|---|---|
| | <p>6年後は塗装の耐用年数を超過するため再塗装が望ましい。</p> |

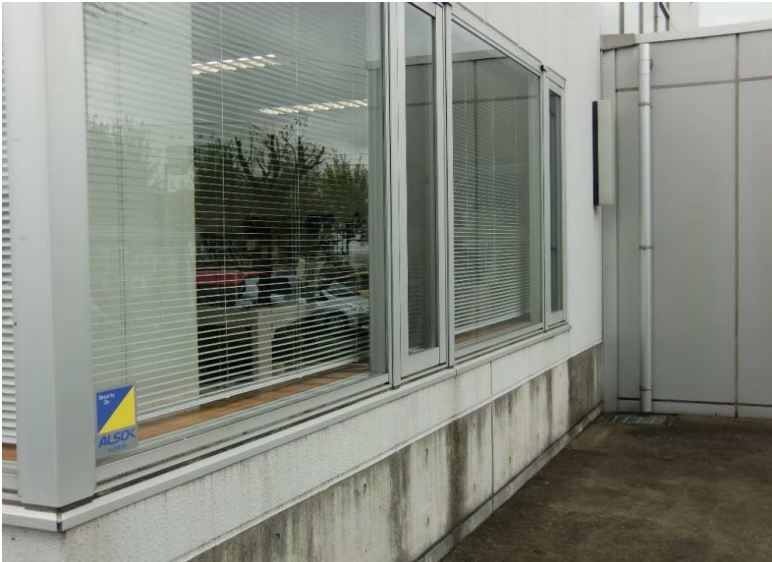
| 軒天 | ケイカル板 |
|---|---|
| | <p>事務室外壁</p> <p>アルミサッシには変形・破損は見られない。</p> |

| 軒天 | ケイカル板 |
|---|---|
| | <p>耐用年数内のため存置とする。</p> |

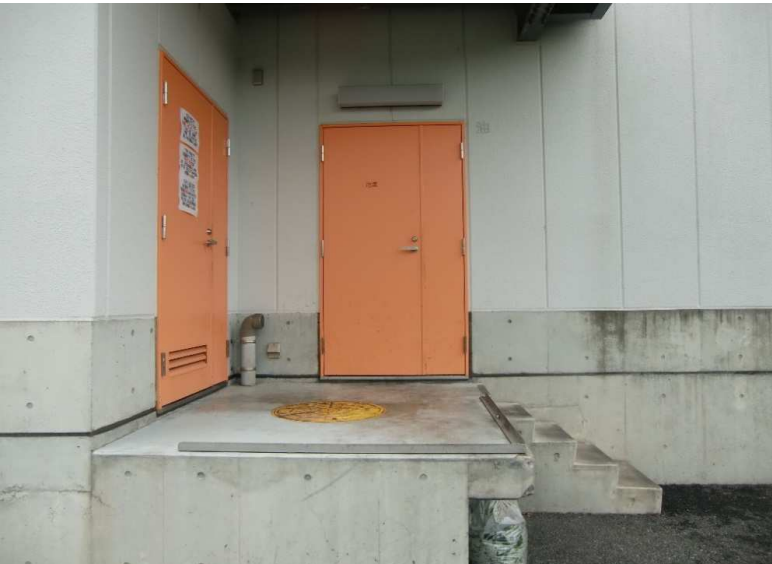
| 軒天 | ケイカル板 |
|---|---|
| | <p>外部搬出口</p> <p>スチール建具に変形・破損は見られない。</p> |

| 軒天 | ケイカル板 |
|---|---|
| | <p>耐用年数内のため存置とする。</p> |

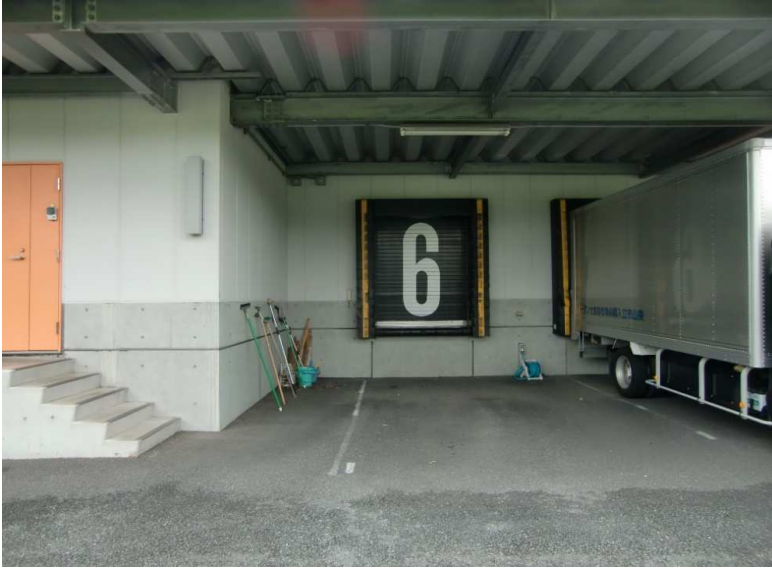
| 外部開口部 | スチール建具 | |
|---|---|---|
| | <p>コンテナ搬出口</p> <p>外部建具の塗装に劣化は見られない。</p> | <p>6年後は塗装の耐用年数を超えるため、外壁に合わせ再塗装を行う。</p> |

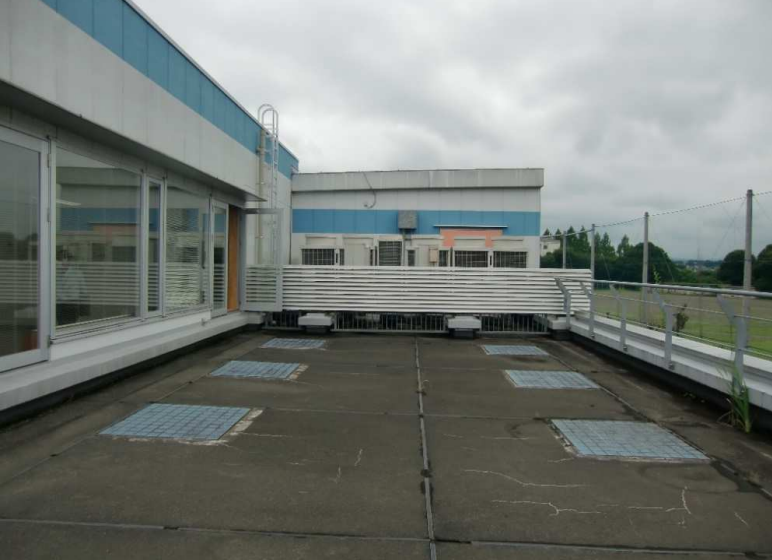
| 外部開口部 | スチール建具 | |
|---|---|---|
| | <p>手摺・タラップ・フェンス</p> <p>塗装に劣化は見られない。</p> | <p>耐用年数内のため存置とする。</p> |

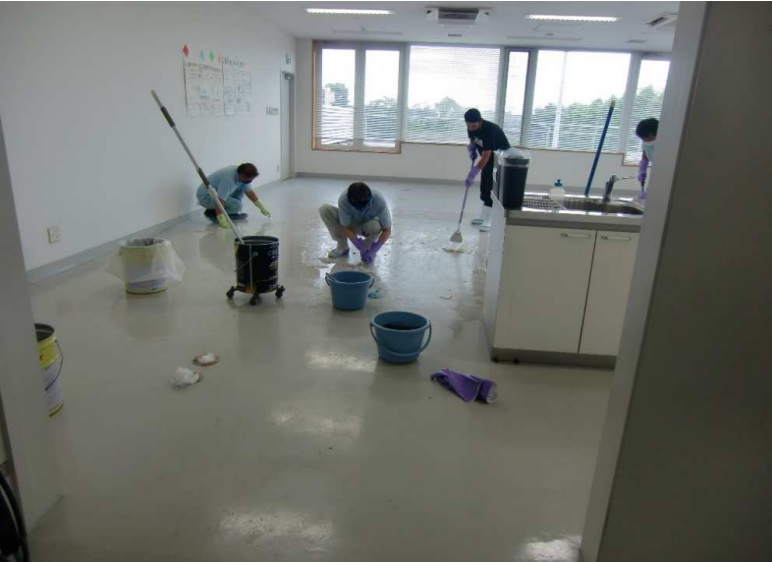
| 外部開口部 | スチール建具 | |
|---|---|---|
| | <p>会議室等</p> <p>適切にメンテナンスされている。</p> | <p>6年後は耐用年数を超えるため張替予定。</p> |

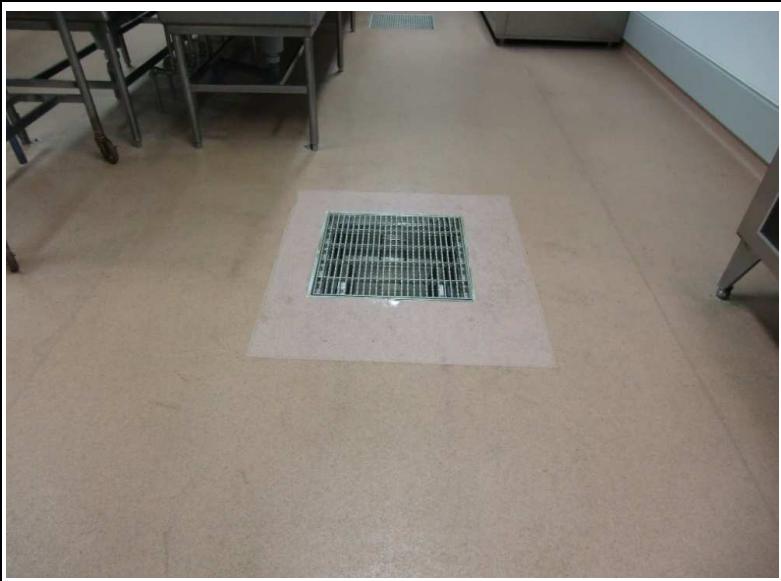
| 内部床 | ビニール床シート |
|---|---|
| | 調理室 |

| 内部床 | ビニール床シート |
|---|---|
| | <p>補修の跡が多くみられる。</p> <p>6年後は耐用年数を超えるため貼替とする。</p> |

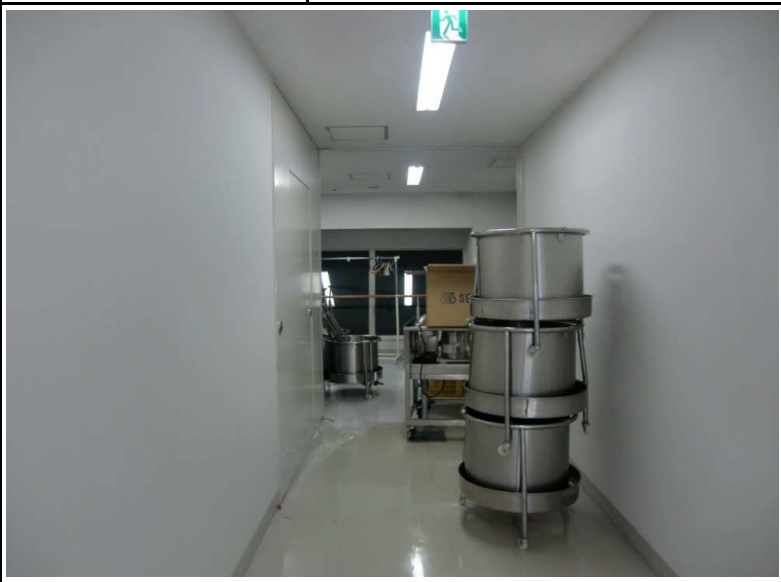
| 内部床 | ビニール床シート |
|---|---|
| | 廊下天井 |

| 内部床 | ビニール床シート |
|---|---|
| | <p>汚れ・変形・剥がれなどはない。</p> <p>存置とする。</p> |

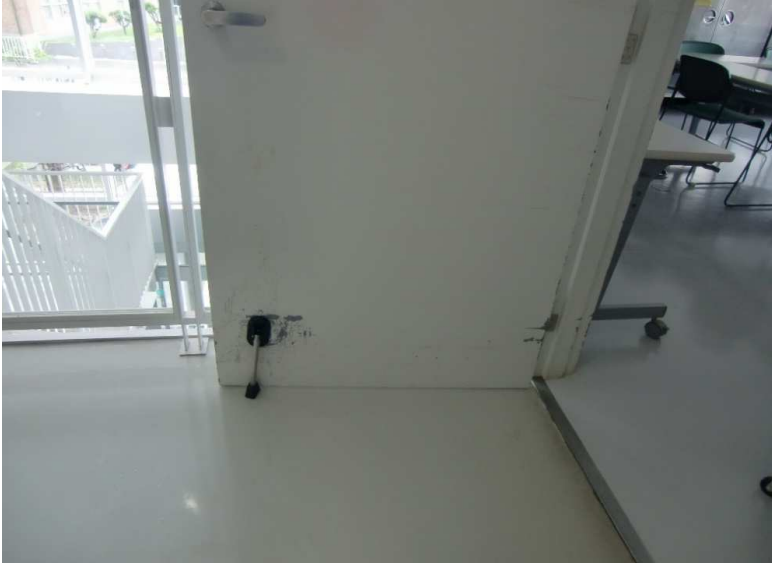
| 内部建具 | 鋼製・木製建具 |
|---|---|
| | <p>会議室</p> |

| 内部建具 | 鋼製・木製建具 |
|---|---|
| | <p>建具自体は健全だが、塗装の剥がれ箇所が多数ある。</p> <p>木製・鋼製建具ともに耐用年数内のため存置。塗装は耐用年数を超えるため貼塗り替えとする。</p> |

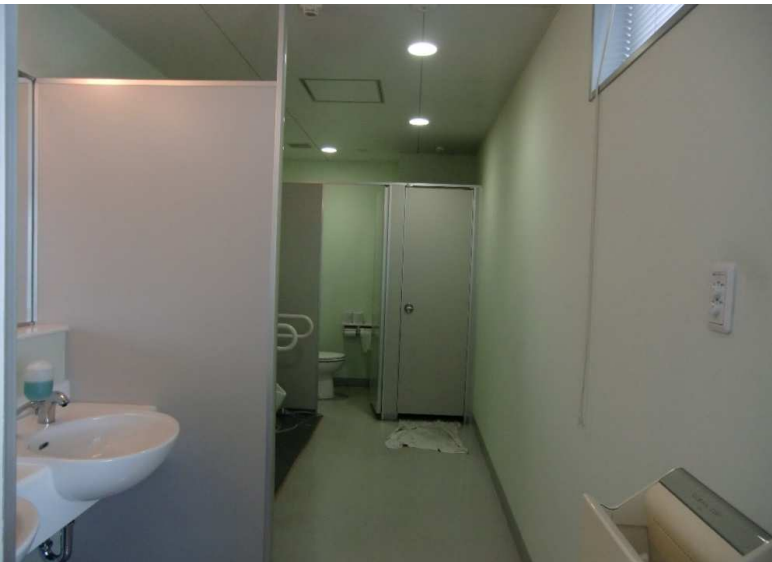
| 内部建具 | 鋼製・木製建具 |
|---|---|
| | <p>トイレ</p> |

| 内部建具 | 鋼製・木製建具 |
|---|---|
| | <p>動作不良・傷み・変形は見られない。</p> <p>存置とする。</p> |

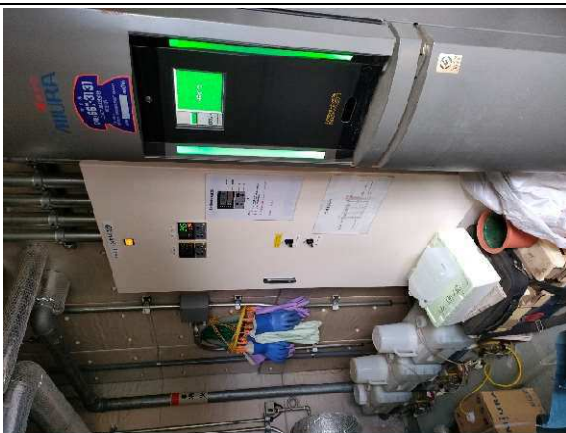
i-12) ボイラー室スピーカー破損有り

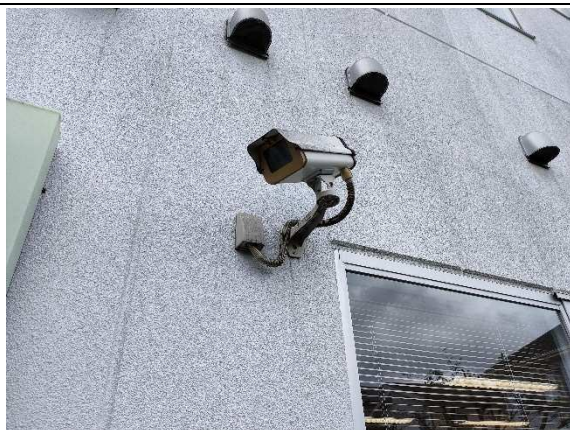
i-16) 監視カメラ(配管破損有り)

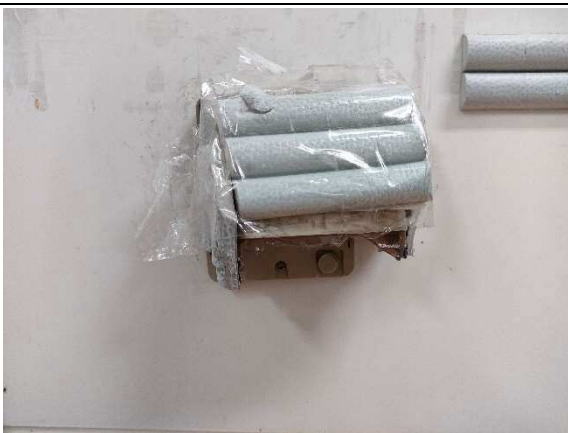
i-37) 防水コンセント破損状況

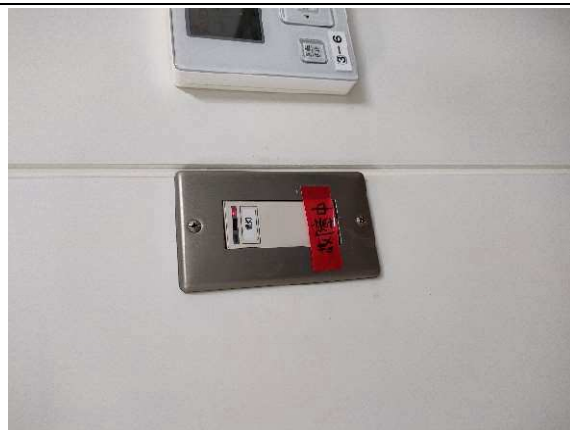
i-40) リモコンスイッチ (破損有り)

| 施設名称 | | | 入間川学校給食センター | | 所在地 | | 狭山市鷺ノ木6番48号 | | 構造 | S造2階 | | 調査日 | | 令和4年8月 | | | 調査日時点経過年数 | | | 13年 | | | | |
|---|---|---|---|---|---|---|---|---|---|---|---|---|---|---|---|---|---|---|---|---|---|---|---|--|
| | | 5) 配線器具 | H21 | 30 | 15 | 16 | 17 | 18 | 19 | 20 | 21 | 22 | 23 | 24 | 25 | 26 | 27 | 28 | 29 | B | 事後 | | コンセント、スイッチ破損箇所有り | |

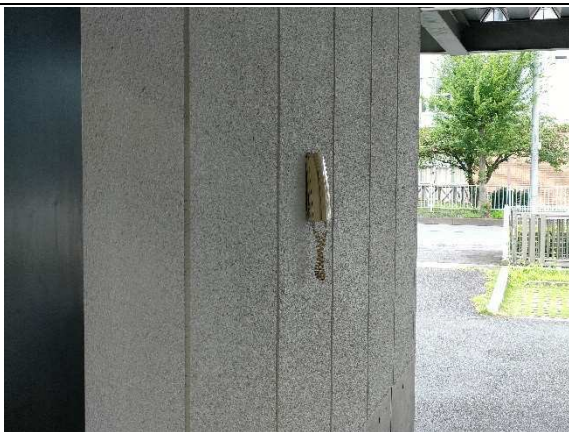
i-41) インターホン子機(取付状況不良)

| 施設名称 | | | 入間川学校給食センター | | 所在地 | | 狭山市鷺ノ木6番48号 | | 構造 | S造2階 | | 調査日 | | 令和4年8月 | | | 調査日時点経過年数 | | | 13年 | | | | |
|---|---|---|---|---|---|---|---|---|---|---|---|---|---|---|---|---|---|---|---|---|---|---|---|--|
| 7 | 誘導支援設備 | 1) インターホン | H21 | 20 | 15 | 16 | 17 | 18 | 19 | 20 | 21 | 22 | 23 | 24 | 25 | 26 | 27 | 28 | 29 | A | 事後 | | 取付状況不良箇所有り | |

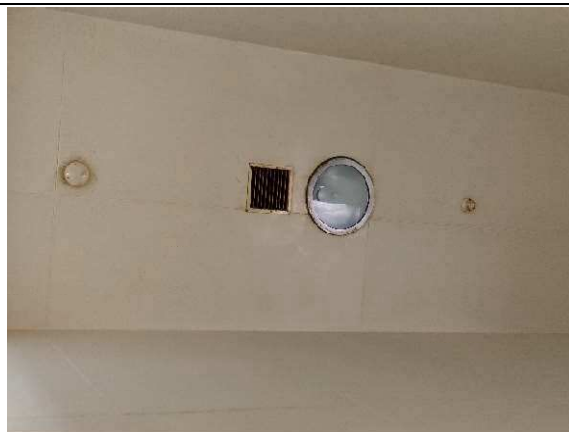
i-42) 高天井用 DL (HACCP 対応) (発錆有り)
