## 柏原学校給食センター改修箇所等調査資料

1. 建築
2. 機械設備
3. 電気設備
4. 厨房機器
5. 建築物保守管理業務及び  
建築設備・厨房機器等保守管理上の留意点

令和5年3月

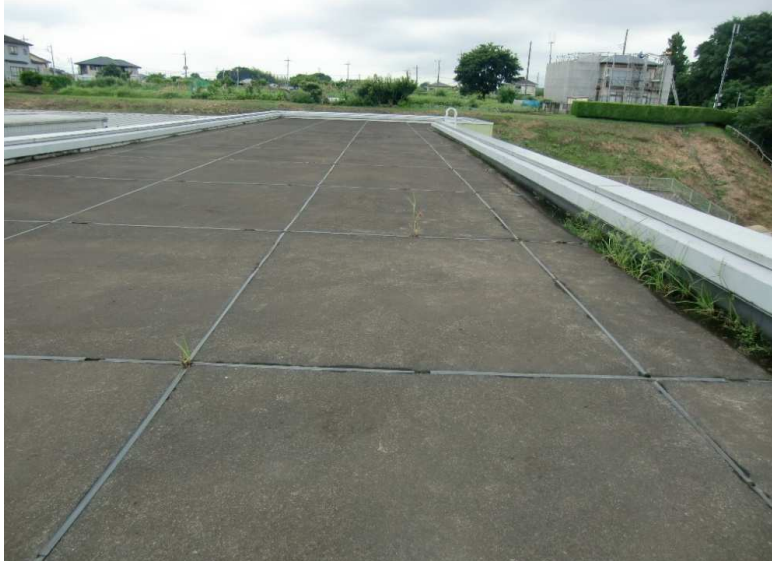
| 屋根 | アスファルト防水 | |
|---|---|--|
| | 2階屋上 | |

| 屋根 | アスファルト防水 | |
|---|---|--|
| | 防水保護モルタルに浮き剥離は見られないが、表層部は劣化がみられる。排水溝・目地に草の発生がみられる | |

| 屋根 | アスファルト防水 | |
|---|---|--|
| | 防水改修が望ましい。 | |

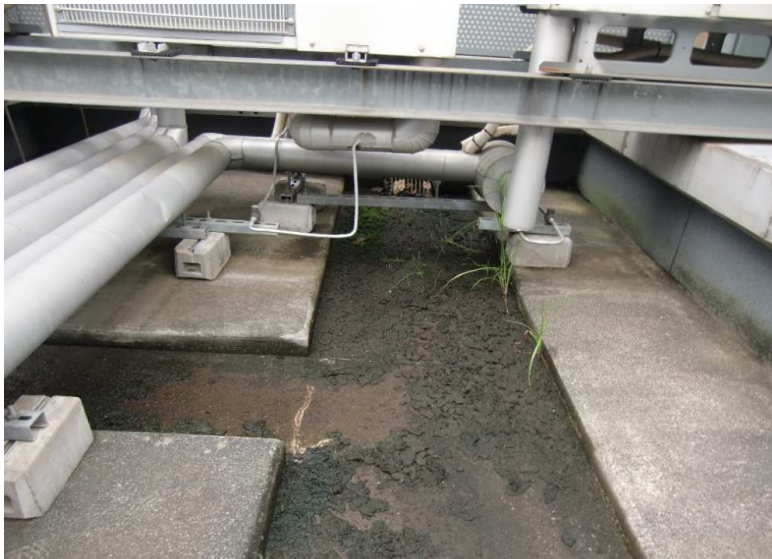
| 屋根 | アスファルト防水 | |
|---|---|--|
| | 1階屋上室外機置場 | |

| 屋根 | アスファルト防水 | |
|---|---|--|
| | 土が堆積し、草の生えている箇所が散見される。 | |

| 屋根 | アスファルト防水 | |
|---|---|--|
| | 防水層を含めた更新が望ましい。 | |

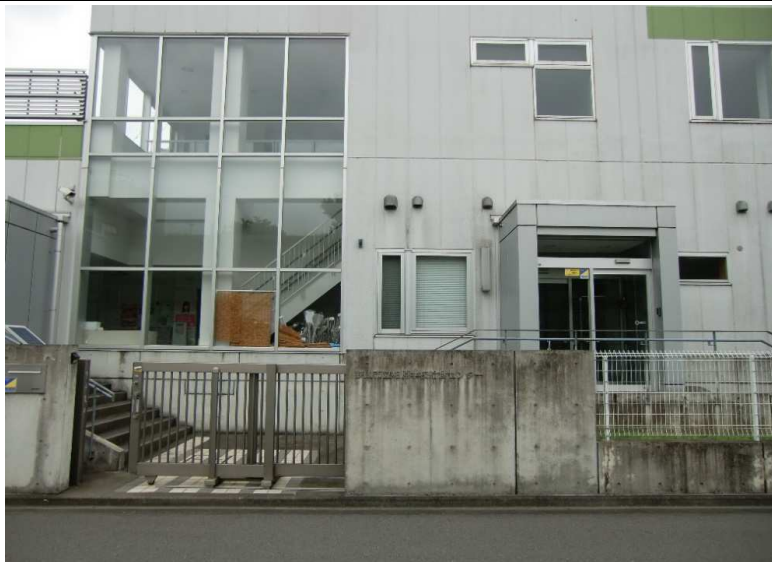
| 屋根 | アスファルト防水 | |
|---|---|--|
| | エントランス屋根 | |

| 屋根 | アスファルト防水 | |
|---|---|--|
| | パラペットに劣化がみられない。雨漏りも見られない。 | |

| 屋根 | アスファルト防水 | |
|---|---|--|
| | 6年後は防水層の耐用年数を超えるので更新が望ましい。 | |

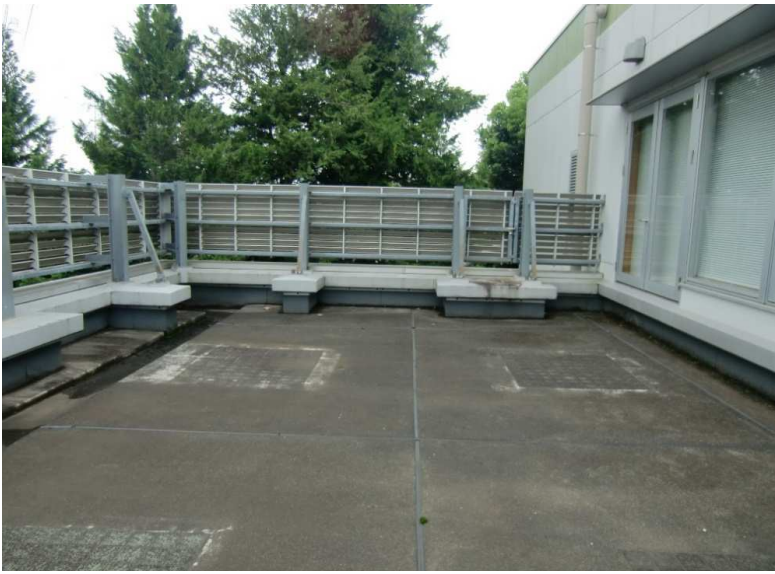
| 屋根 | アスファルト防水 | |
|---|---|--|
| | 2階テラス屋上 | |

| 屋根 | アスファルト防水 | |
|---|---|--|
| | <p>保護モルタルに亀裂がみられる。<br/>目地部の劣化が進んでいる。<br/>排水不良の箇所がみられる。<br/>ドレイン回りに草が生えている。</p> <p>図面記載はタイル仕上げとあるが、基本的には抑えモルタル仕上げと考える方が妥当である。</p> | |

| 屋根 | アスファルト防水 | |
|---|---|--|
| | 防水層を含めた更新が望ましい。 | |

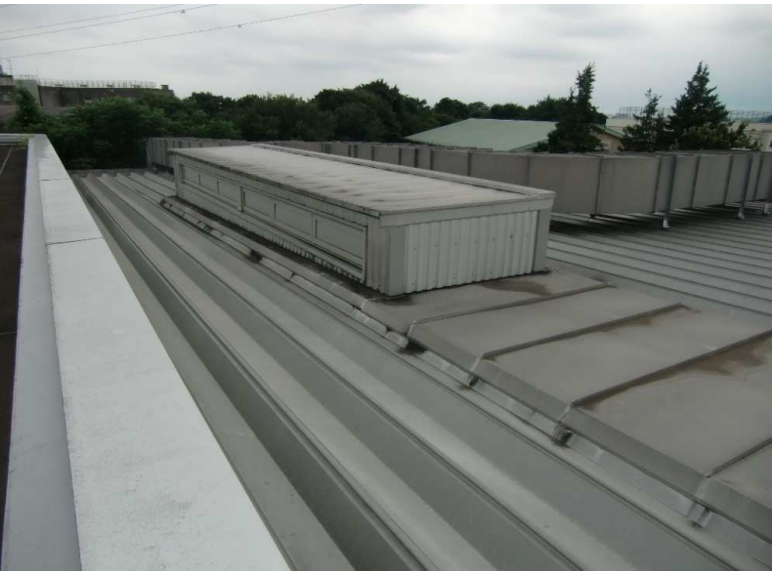
| 屋根 | アスファルト防水 | |
|---|---|--|
| | 2階屋上 | |

| 屋根 | アスファルト防水 | |
|---|---|--|
| | <p>折版には問題は見られないが、塗装が劣化している。</p> | |

| 屋根 | アスファルト防水 | |
|---|---|--|
| | 6年後はさらに劣化が進むため、塗装による基材の保護が必要と考える。 | |

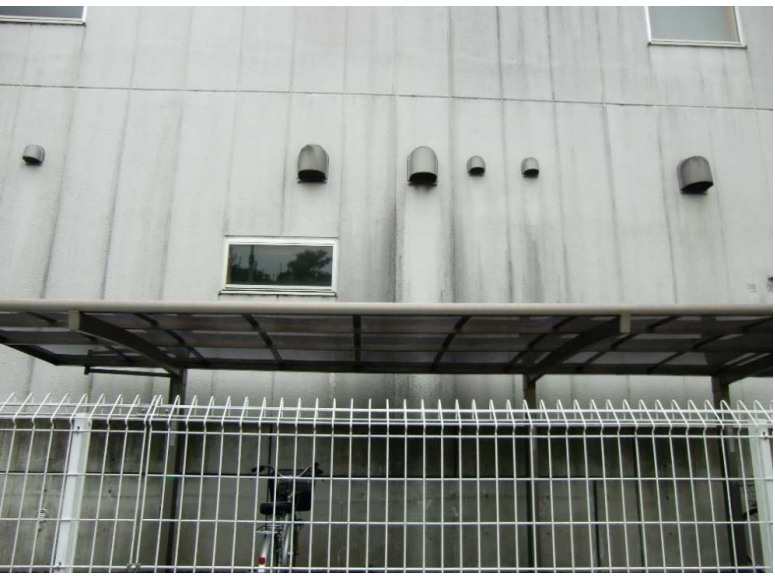
| 屋根 | アスファルト防水 | |
|---|---|--|
| | 建物西面外壁 | |

| 屋根 | アスファルト防水 | |
|---|---|--|
| | <p>ALC自体には問題がみられないが、雨だれによる汚れ、塗装の色あせがみられる<br/>北面・東面が顕著である。</p> | |

| 屋根 | アスファルト防水 | |
|---|---|--|
| | 6年後は塗装の耐用年数を超過するため塗り直しが望ましい。 | |

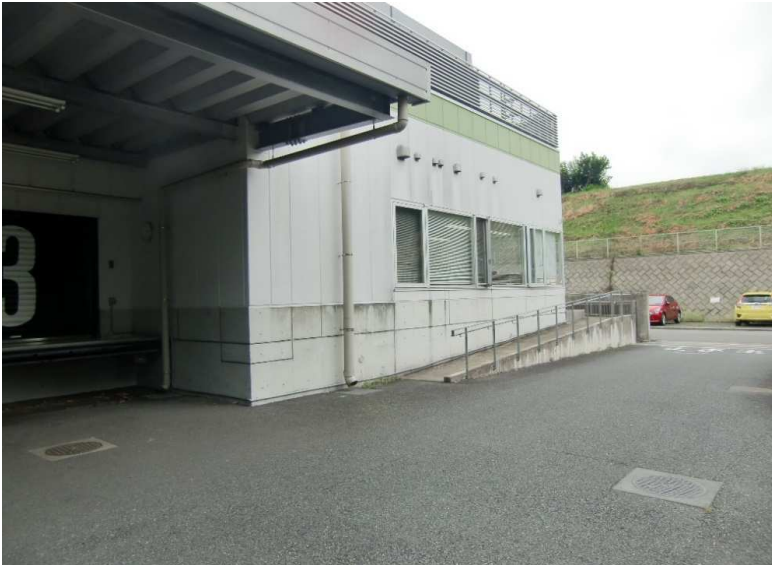
| 軒天 | 折版屋根 |
|---|---|
| | <p>外部コンテナ搬入口</p> <p>適切に維持管理されており、破損・劣化は見られない。</p> |

| 軒天 | 折版屋根 |
|---|---|
| | <p>6年後は塗装の耐用年数を超過するため再塗装が望ましい。</p> |

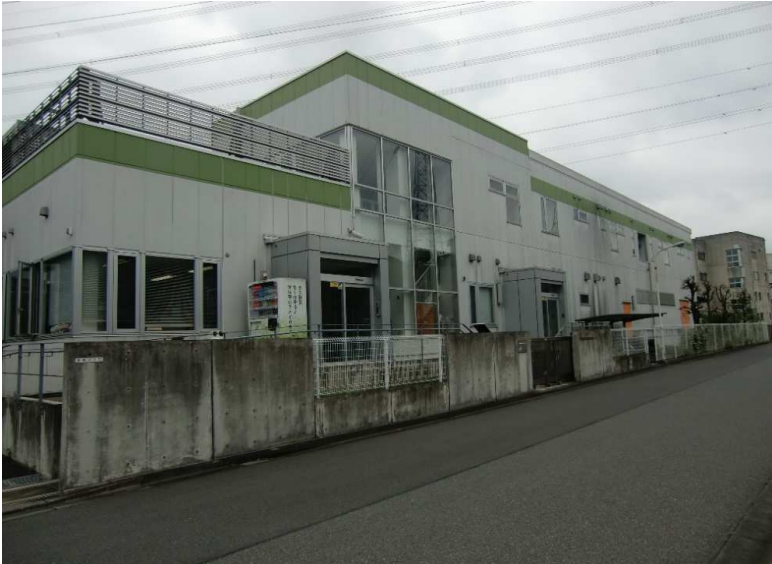
| 軒天 | 折版屋根 |
|---|---|
| | <p>事務室外壁</p> <p>アルミサッシには変形・破損は見られない。</p> |

| 軒天 | 折版屋根 |
|---|---|
| | <p>耐用年数内のため存置とする。</p> |

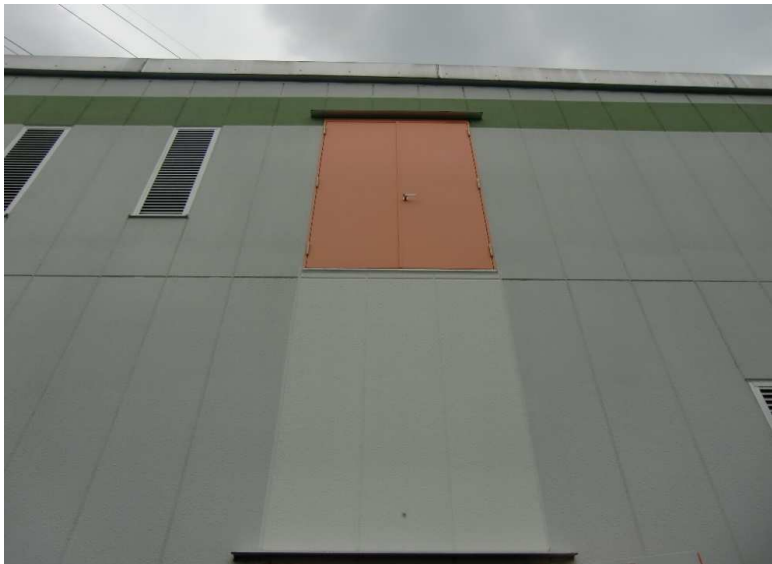
| 軒天 | 折版屋根 |
|---|---|
| | <p>電機室外部搬出口</p> <p>スチール建具に変形・破損は見られない。</p> |

| 軒天 | 折版屋根 |
|---|---|
| | <p>耐用年数内のため存置とする。</p> |

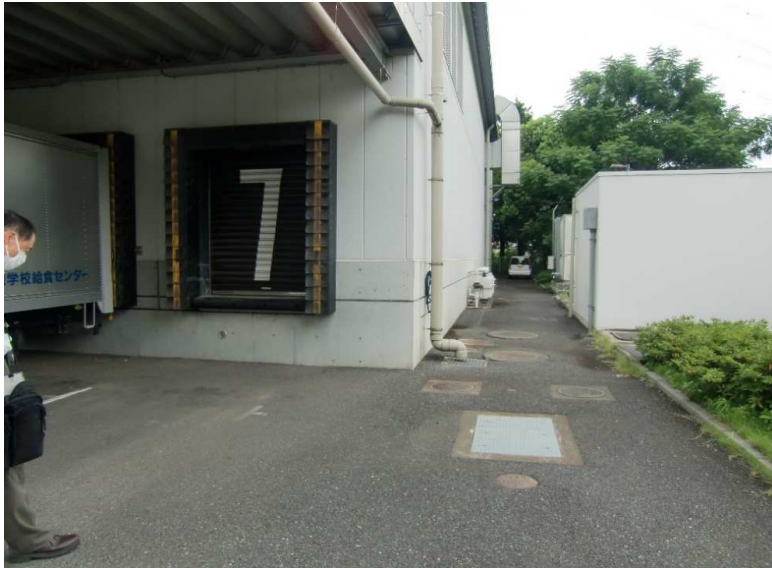
| 外部開口部 | スチール建具 | |
|---|---|---|
| | コンテナ搬出口 | |

| 外部開口部 | スチール建具 | |
|---|---|---|
| | <p>外部建具の塗装に劣化は見られない。</p> | |

| 外部開口部 | スチール建具 | |
|---|---|---|
| | | <p>6年後は塗装の耐用年数を超えるため、外壁に合わせ再塗装を行う。</p> |

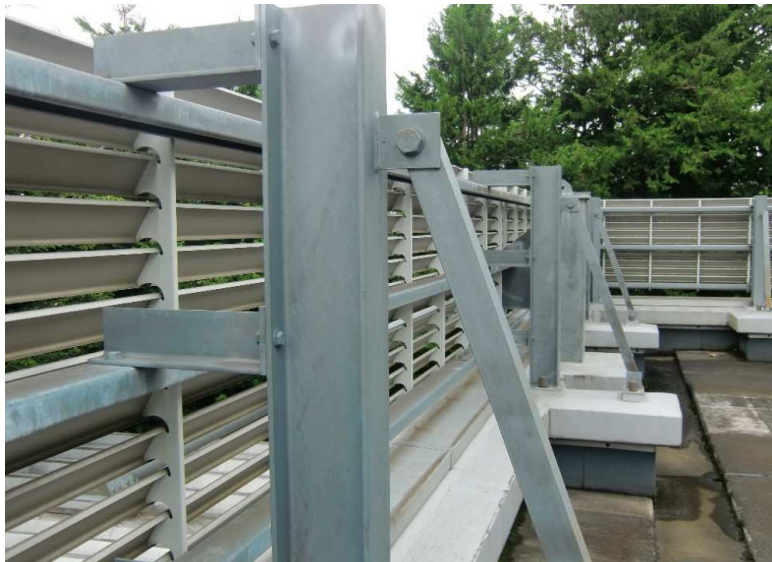
| 外部開口部 | スチール建具 | |
|---|---|---|
| | 手摺・タラップ・フェンス | |

| 外部開口部 | スチール建具 | |
|---|---|---|
| | <p>塗装に劣化は見られない。</p> | |

| 外部開口部 | スチール建具 | |
|---|---|---|
| | | <p>耐用年数内のため存置とする。</p> |

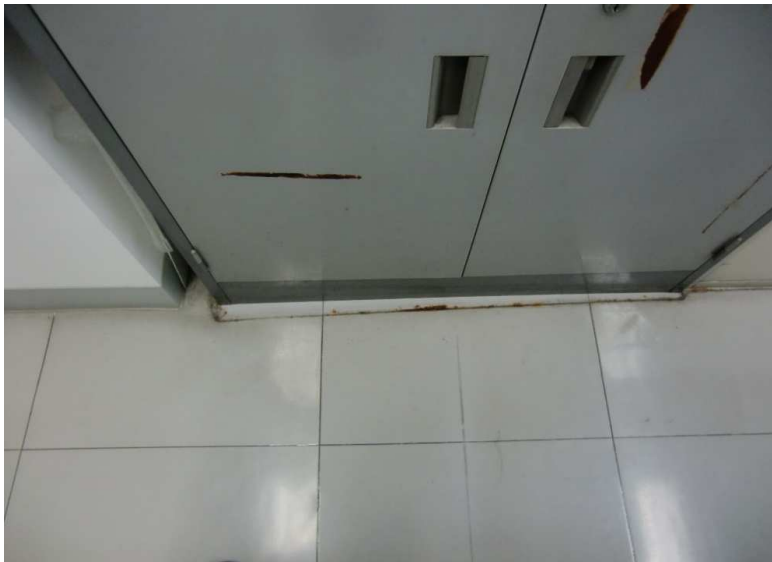
| 外部開口部 | スチール建具 | |
|---|---|---|
| | 会議室等 | |

| 外部開口部 | スチール建具 | |
|---|---|---|
| | <p>適切にメンテナンスされている</p> | |

| 外部開口部 | スチール建具 | |
|---|---|---|
| | | <p>6年後は耐用年数を超えるため張替予定。</p> |

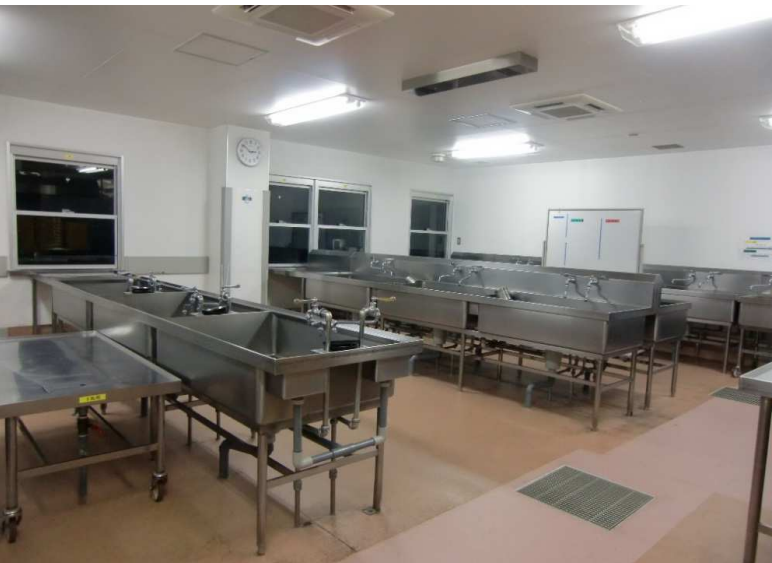
| 内部床 | ビニール床シート |
|---|---|
| | 調理室 |

| 内部床 | ビニール床シート |
|---|---|
| | <p>補修の跡が多くみられる。</p> <p>6年後は耐用年数を超えるため貼替とする。</p> |

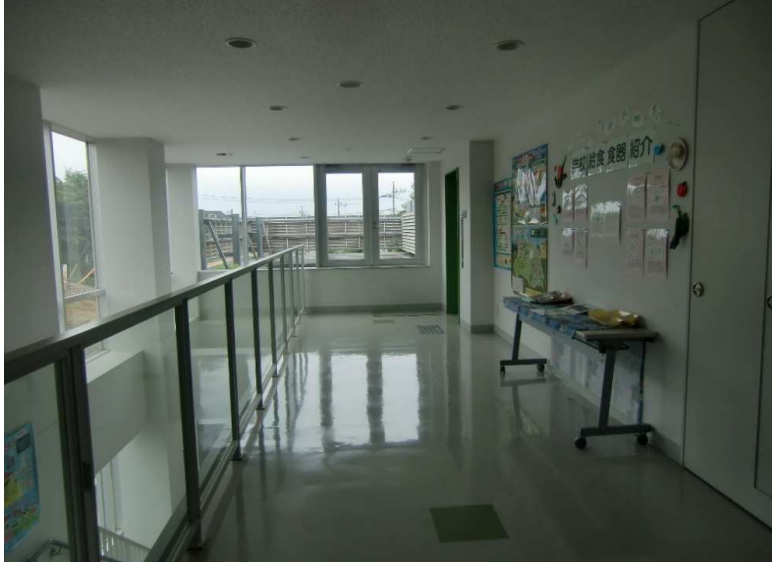
| 内部床 | ビニール床シート |
|---|---|
| | 廊下壁面 |

| 内部床 | ビニール床シート |
|---|---|
| | <p>汚れ・亀裂はほとんど見られない。</p> <p>現時点では問題ないが、6年後は対応年数を迎えるため貼替とする。</p> |

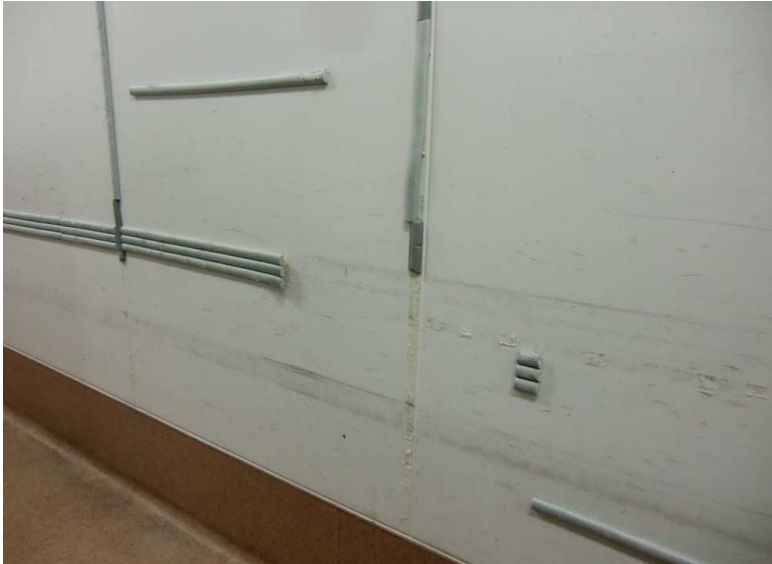
| 内部床 | ビニール床シート |
|---|---|
| | 調理スペース |

| 内部床 | ビニール床シート |
|---|---|
| | <p>台車などの移動によりできた傷が多くの箇所で見られる。</p> <p>欠損部補修の上塗装仕上げとする。</p> |

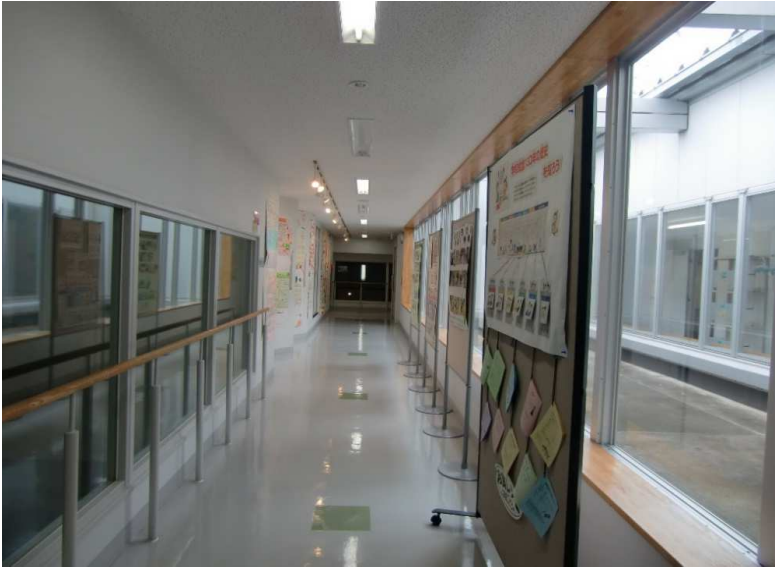
| 内部天井 | 岩綿吸音板 |
|---|---|
| | <p>見学者通路<br/>適切に維持されている。</p> |

| 内部天井 | 岩綿吸音板 |
|---|---|
| | <p>存置とする。</p> |

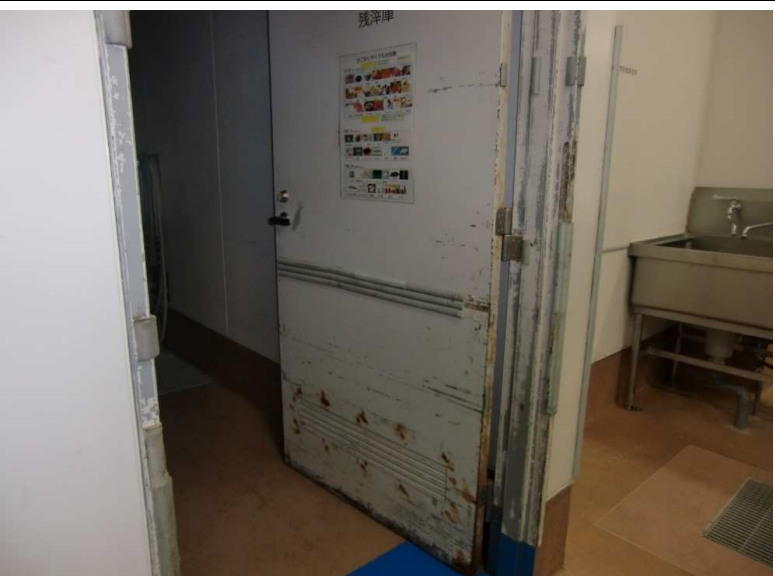
| 内部天井 | 岩綿吸音板 |
|---|---|
| | <p>調理室<br/>建具自体は健全だが、塗装の剥がれ箇所が多数ある。</p> |

| 内部天井 | 岩綿吸音板 |
|---|---|
| | <p>木製・鋼製建具ともに耐用年数内のため存置。塗装は耐用年数を超えるため貼塗り替えとする。</p> |

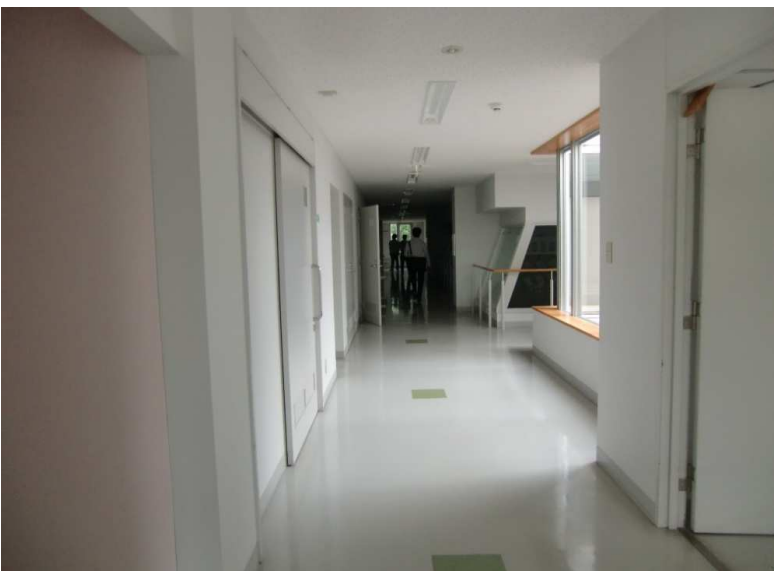
| 内部天井 | 岩綿吸音板 |
|---|---|
| | <p>2階廊下<br/>建具に変形・破損は見られない。</p> |

| 内部天井 | 岩綿吸音板 |
|---|---|
| | <p>耐用年数内のため存置とする。</p> |

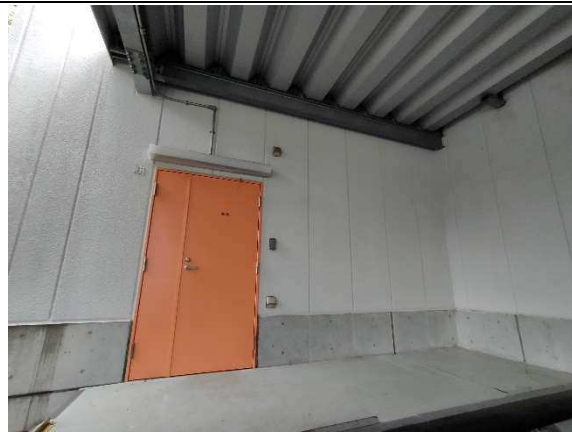
i-10) 屋外照明他(汚損有り)

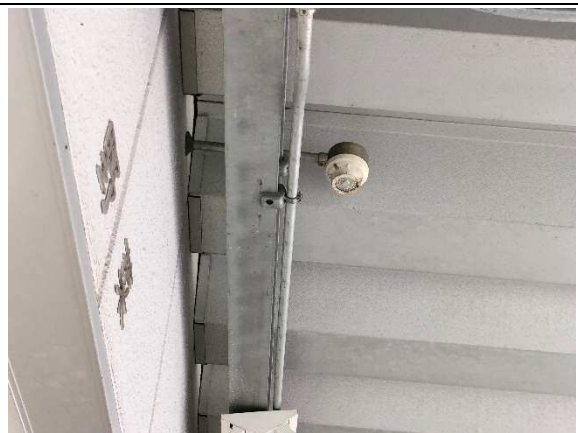
i-38) 感知器(汚損有り)

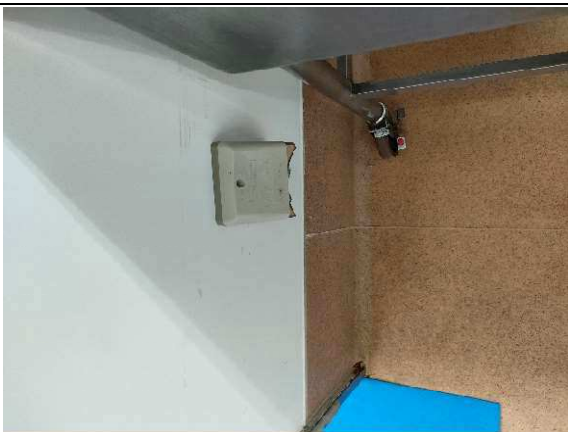
i-49) 防水コンセント(破損有り)
