神奈川県逗子市のがけ崩れをふまえた急傾斜地(がけ地)の点検を行う際のポイント

- ・令和2年2月5日に神奈川県逗子市で道路に隣接する私有地斜面が雨が降っていないにもかかわらず斜面が崩落し、歩道の歩行者が土砂に巻き込まれ死亡するがけ崩れが発生しました。
- ・斜面は、風化が進行して無降雨であっても突然崩壊する危険性があるため、土地所有者に対して、斜面の自主点検時のポイントを示しました。 ※風化: 地表の岩石が気温、雨水などの作用により次第に破壊され土や砂になること

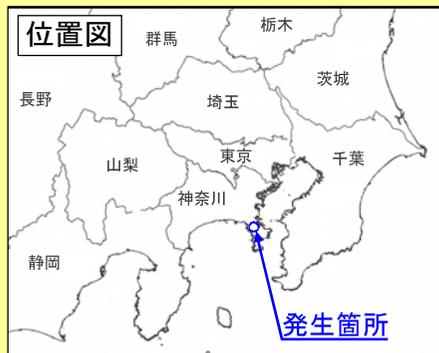
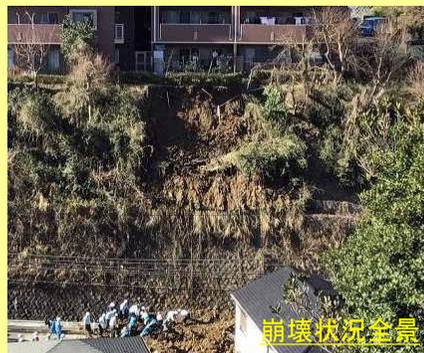
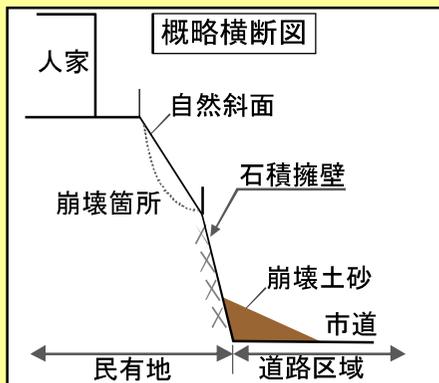
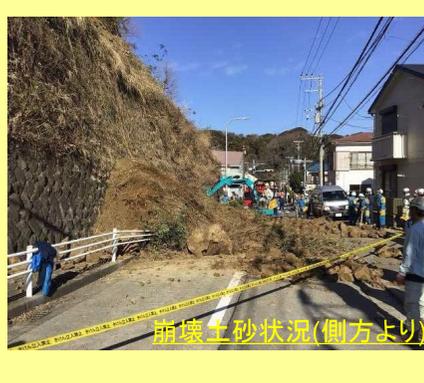
発生日時: 令和2年2月5日 8時頃

発生場所: 神奈川県逗子市池子

崩壊規模: 幅8~9m、長さ8m、深さ1m程度

被害状況: 死者1名(歩道歩行中に崩落土砂に巻き込まれ死亡)

- ①風化した凝灰岩(ぎょうかいがん: 火山灰が固まった岩石)が崩落したものと考えられる。
- ②植生が貧弱であるうえ、地表温度の変化や風の影響を受けやすく乾燥・湿潤を繰り返し受け易いなどの悪条件が重なったものと推察される。
