## 第 4 章 公共施設の老朽化状況の把握

本章では、公共施設の老朽化状況を把握し、課題を明らかにすることで、維持管理・修繕・更新・長寿命化といった管理に関する考え方の検討、及び中長期的な維持・更新コストの算出につなげることを目的とします。

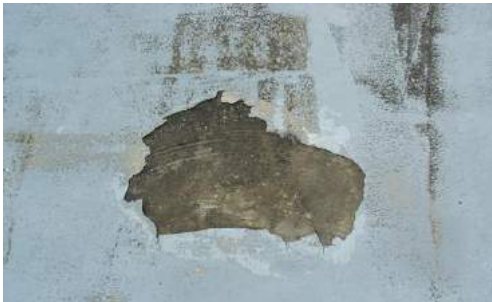
写真1 柏原中学校 露出防水  
全体的に塗装が剥離しており、破れている。

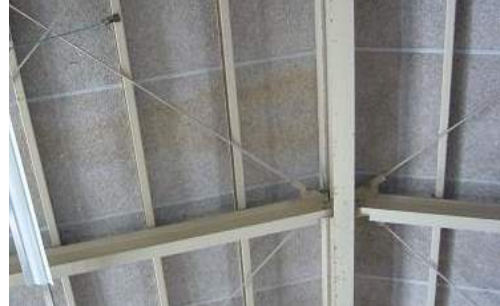
写真1 狭山台中学校 金属屋根  
台風等の豪雨時に棟部分から漏水している。

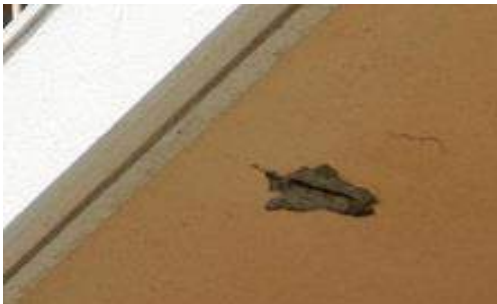
写真1 堀兼中学校 バルコニー  
爆裂があり鉄筋が露出している。

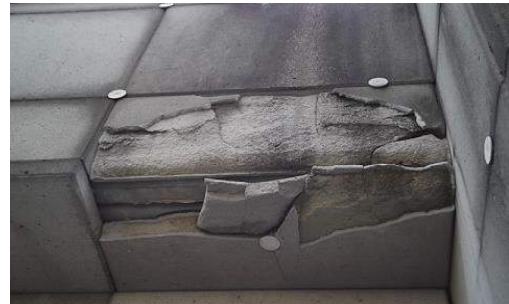
写真2 稲荷山環境センター(工場棟)  
セメント系のスラグタイルが剥落している。

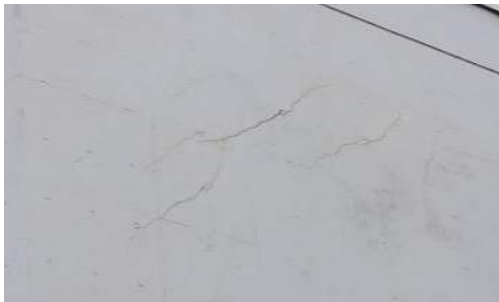
写真1 入間川小学校  
ひび割れが見られる。

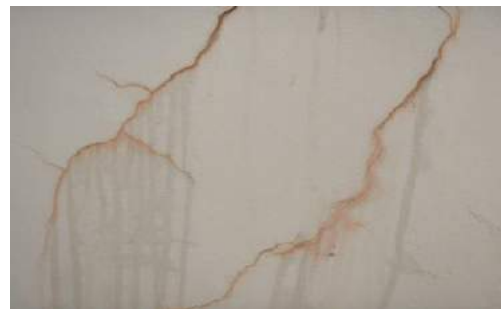
写真2 市民健康文化センター  
錆汁を伴ったひび割れが見られる。

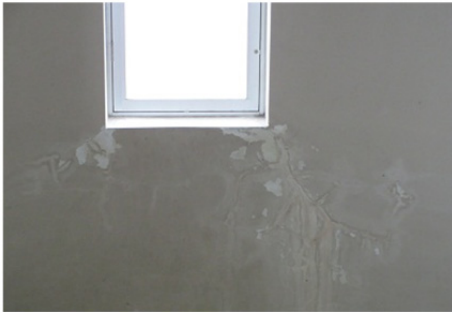
写真1 御狩場小学校

外部開口部下部にひび割れ漏水による塗装剥離が見られる。

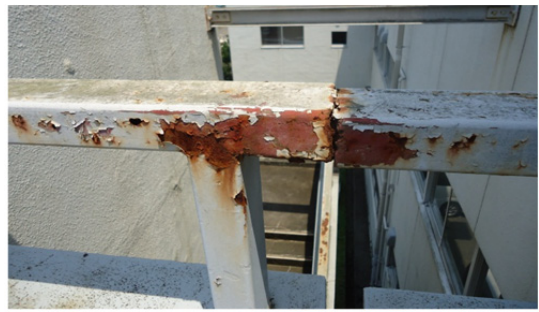
写真1 堀兼小学校

手摺に腐食が見られ断裂している。

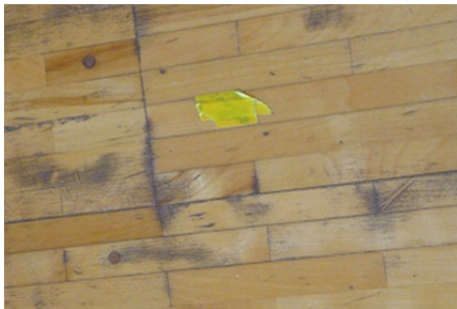
写真1 狭山台中学校

柔剣道場の床が摩耗しささくれている。
