連携施策

〔入曽地区〕

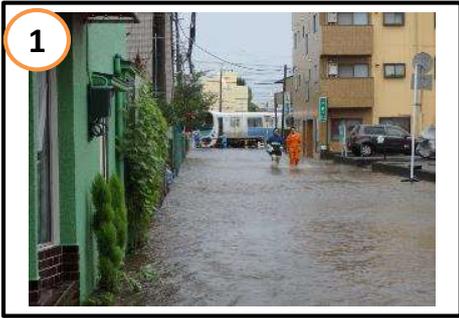
浸水被害の状況

平成28年8月22日台風9号
（南入曽地内）

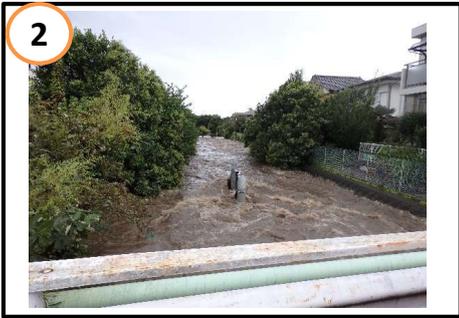
不老川の状況

- ・ 当地区の雨水幹線は排水先である不老川が未整備のため、放流量が制限されている。
- ・ 市街化区域は下水道事業計画（認可）区域だが、公共下水道雨水幹線・枝線とも未整備のため、内水排除を既存排水施設に頼っている状況である。
