## 入間川学校給食センター改修箇所等調査資料

令和5年3月

## 1. 建築

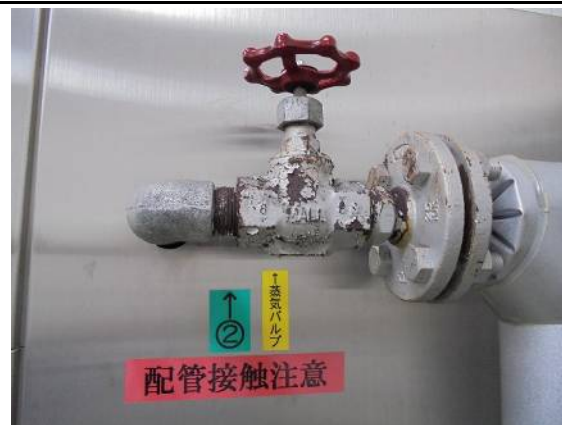
IM-47 蒸気バルブ(サビ発生)

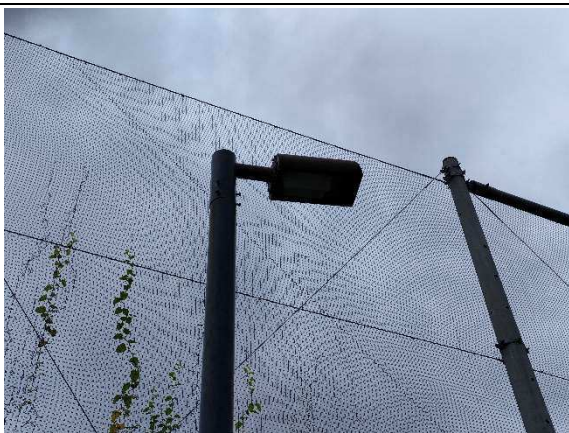
i-5) 灯具(発錆有り)

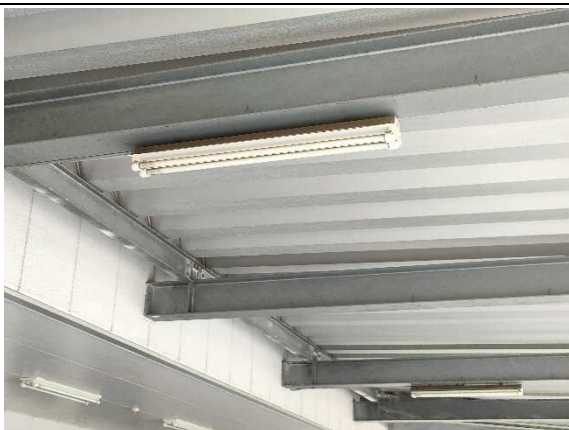
i-7) 灯具(汚損有り)

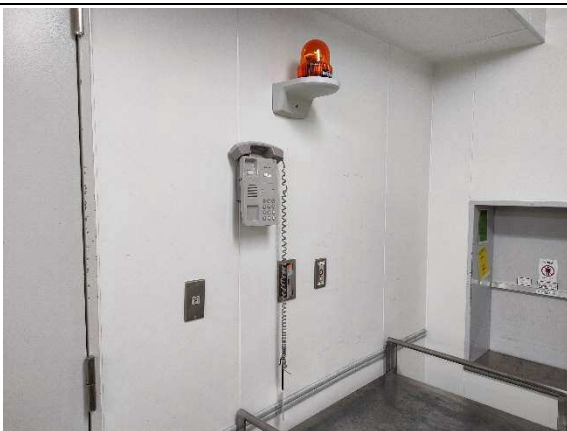
i-53) 一般電話機(断線有り)

| 施設名称 | | | 入間川学校給食センター | | 所在地 | | 狭山市鷺ノ木6番48号 | | 構造 | S造2階 | | 調査日 | | 令和4年8月 | | | 調査日時点経過年数 | | | 13年 | | | | |
|---|---|---|---|---|---|---|---|---|---|---|---|---|---|---|---|---|---|---|---|---|---|---|---|--|
| | | 2) 電話機 | H21 | 15 | 15 | 16 | 17 | 18 | 19 | 20 | 21 | 22 | 23 | 24 | 25 | 26 | 27 | 28 | 29 | B | 事後 | | 電話機破損箇所有り | |

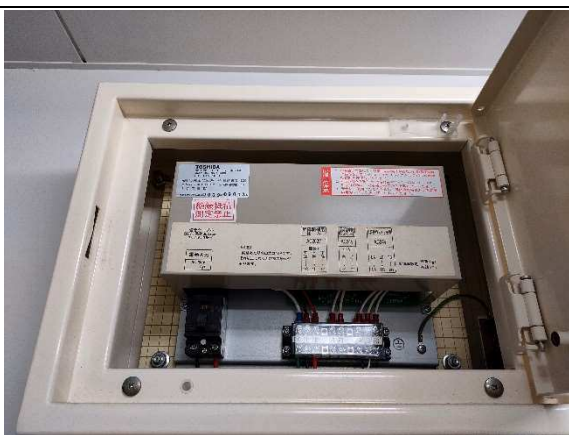
i-57) オートリリフター昇降制御盤内部状況

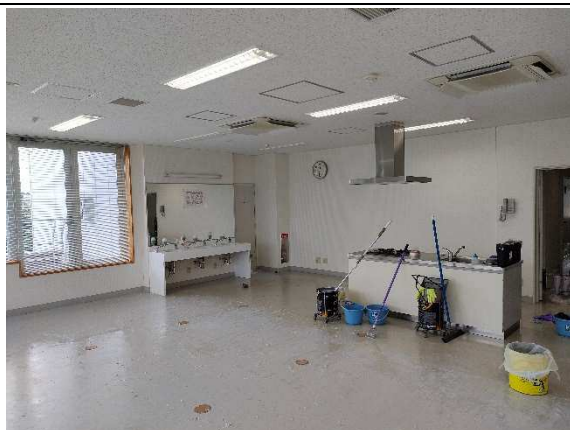
i-95) ラックカバーランプずれ
