## 柏原学校給食センター改修箇所等調査資料

1. 建築
2. 機械設備
3. 電気設備
4. 厨房機器
5. 建築物保守管理業務及び  
建築設備・厨房機器等保守管理上の留意点

令和5年3月

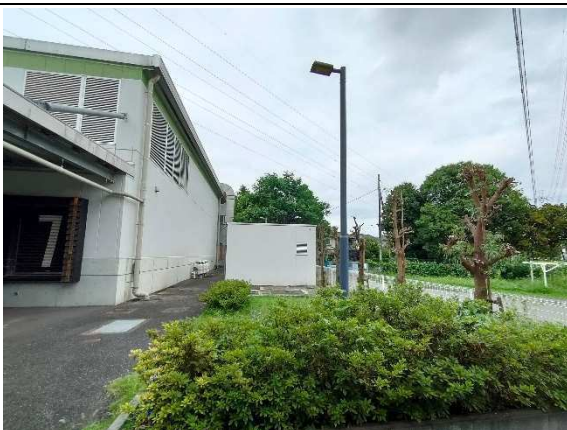
i-7) ポール灯 (灯具発錆有り)
