今宿遺跡復元住居等の再整備基本計画

2023

狭山市教育委員会

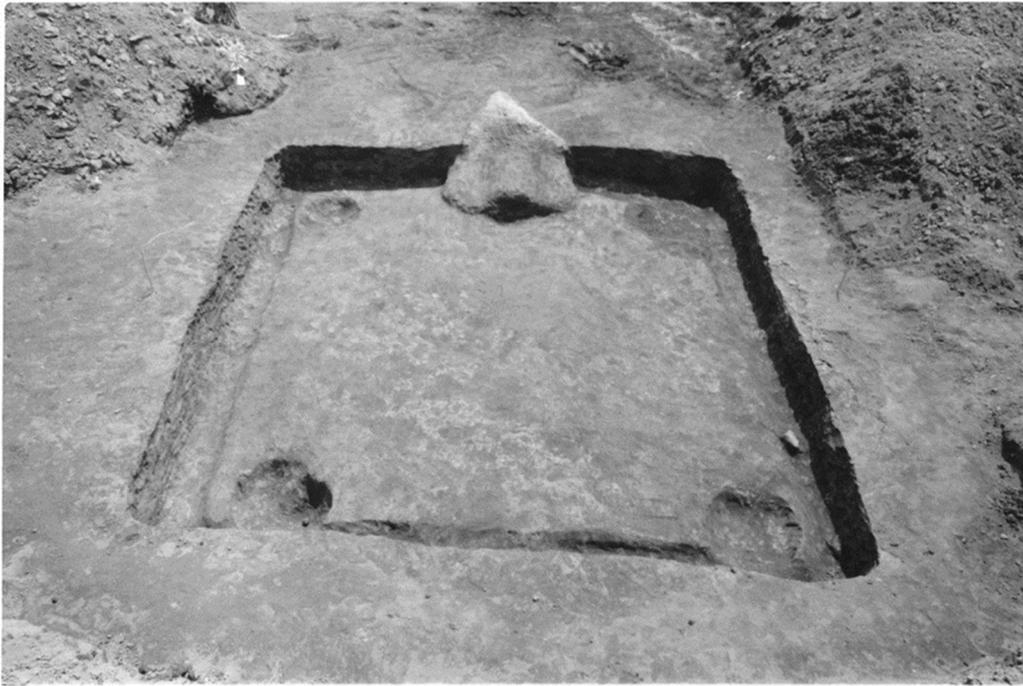
図 8-1 第 16 号住居跡 全景写真

本跡は、集落の中央やや北にて検出された。カマドが、第 20 号住居跡の西壁を一部切って構築されている。プランは概ね隅丸方形を呈する。規模は、東西 4.40m、南北 4.25m、床面積 13.6 m²をそれぞれ測る。主軸方位は N-100° -E を示す。

壁体は若干の傾斜を持って立ち上がり、約 35 cm であり、壁下には溝が幅 30~20 cm、深さ 8cm の規模でカマド部分を除いて巡る。床はロームの直床で、概ね水平である。柱穴は 4 か所検出された。いずれも住居跡の角に位置する。

カマドは東壁の中央に位置する。規模は、焚口より煙道先端までの長さが 1.8m、幅 1.2m をそれぞれ測る。壁外への掘り込みは約 0.9m 程である。

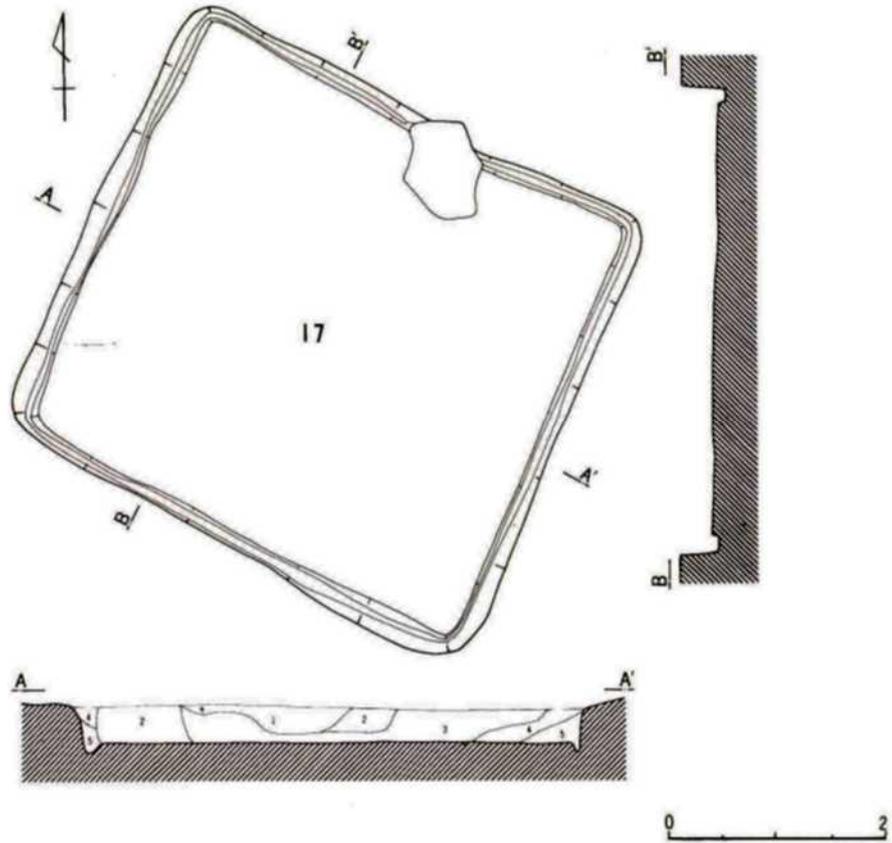
図9 第17号住居跡 平面図

本跡は、集落中央部より北に離れて検出された。プランは隅丸の正方形を呈する。規模は東西 4.80m、南北 4.40m であり、床面積は 18 m² である。主軸方位は N-27° -E を示す。壁体は概ね垂直に立ち上がり、約 30cm の高さを有する。壁溝はカマド部分を除き巡る。幅は 20 cm、深さ 8 cm を測る。床面はローム直床で、概ね水平である。柱穴は検出されなかった。カマドは北壁の中央に位置する。攪乱により大破している。

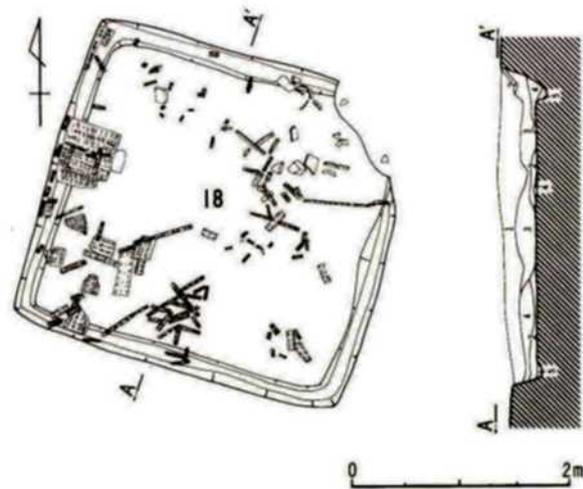
図10-1 第18号住居跡 平面図

本跡は、集落の北限に集まる住居群の中にて検出された。本住居跡より多量の炭化材が検出され、火災住居の様相を呈している。プランは概ね正方形を呈する。規模は東3.18m、南北3.00mであり、床面積は約7㎡を測る。主軸方位はN-19°-Eを示している。

壁体は若干斜めに立ち上がり、約25~35cmの高さで遺存している。壁溝は北東コーナーを除いて巡る。規模は幅20cm、深さ10cmを測り、床面は概ね平坦である。柱穴は検出されなかった。カマドは北壁の東コーナー部に位置する。

本跡は火災によって焼失した住居で、炭化材が多数検出された。住居跡のセクション図には、2~4層として現われている。1層の堆積は、調査時の所見では、1層とその下部層とは明確に区別され、1層の下部が焼けていた点で、消火の為に投げ込まれたものであろうと考えている。

検出された炭化材は、丸材、板材、茅等である。板材は南西コーナー部付近に集中して検出された。丸材は太いもので8 cm、細いもので4 cmである。床面に密着するものは少なく、大半は間層がある。西壁の壁際には、2本の丸材が立った状態で検出されている。その太さは約5 cm前後である。その他特徴的なものには、壁に対して斜めに丸材が検出されるものが多い。そのほとんどは垂木^{たるき}であろう。

柱穴は、住居内外を問わず検出されておらず、柱が無い構造か、柱を埋め込まない構造であろう。茅は、西壁下には50cm四方の範囲で遺存していた。検出した茅の上には丸材がのっており、この茅が屋根が葺かれていたものではなく、敷かれていた可能性がある。

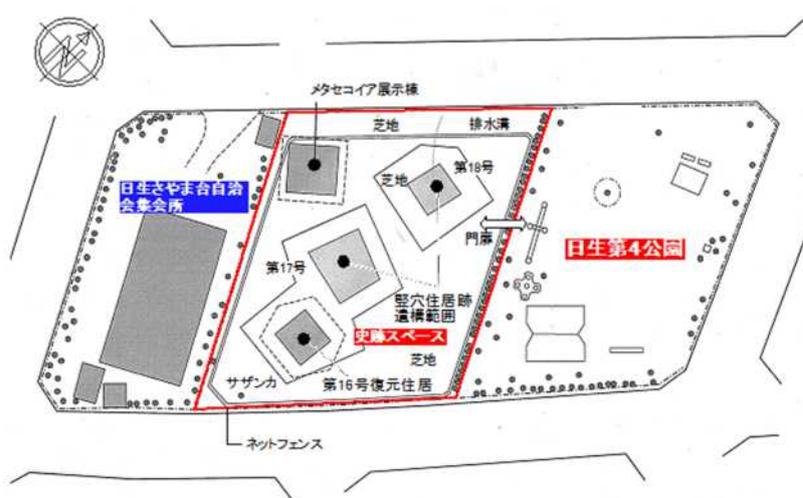
図 11 現況平面図

日生第4公園の一部が、史跡として指定されています。敷地は草地状（整備当初は芝生）を呈し、比高の小さい平坦な地形です。南側は道路側が史跡地より高く、ここには擁壁が設置されています。微細な高低差が伺える位置に排水溝を設置していますが、近年は土砂で埋没しており、機能は不全です。周囲はネットフェンスで囲い、東側に入口（通常は閉錠）を設けています。そのため、事前連絡により史跡スペース内の見学が可能ではあるものの、管理柵越しの見学が主体となっています。

敷地内には、第16号住居の復元住居と、第17・18号住居跡の竪穴を掘り下げる形で整備されています。また、敷地の北西には、昭和55年（1980年）からメタセコイア古木株を保存した展示棟が設置されています。

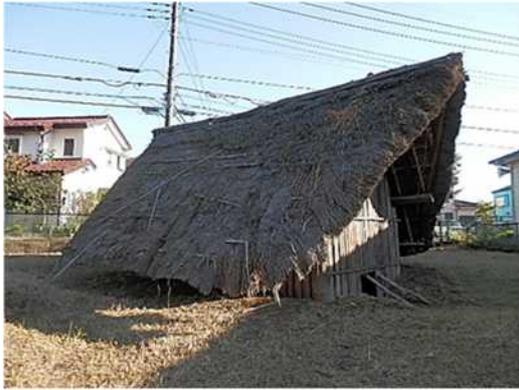
遺構整備—第 16 号住居復元住居

復元形態は一部に補強材を加えていますが、基本的に当初整備の構造や形態を継承しています。

しかし、茅葺屋根にずれ等が生じている等、全体に経年劣化が見られます。また、住居の上屋構造等の諸研究が進展していることもあり、最新の知見を踏まえた形態の見直しも課題となります。

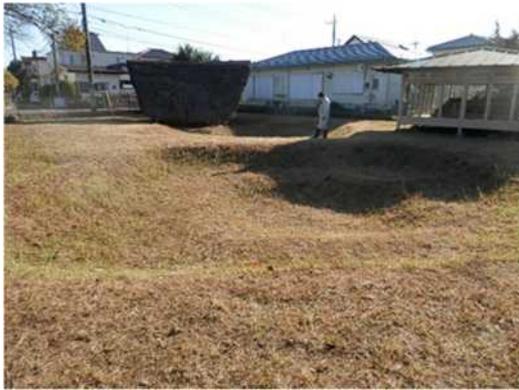
遺構整備—第 17 号及び第 18 号住居跡表示

住居跡表示は初期整備のものを継承しており、住居の床面規模と当時の遺構確認面（いわゆる関東ローム層上面）を露出展示しています。しかし、経年劣化により竪穴の形状が変化してしまい、その規模や二段となっている意味がわかりづらくなっています。また、降雨時に雨水が一時的に貯留することがあります。

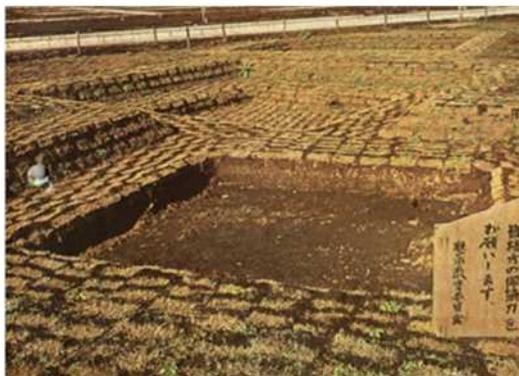
【参考】昭和 45 年（1970 年）整備の第 17 号及び第 18 号住居跡表示

手前が第 18 号住居跡表示、その奥が第 17 号住居跡表示、最も奥側（柵側）が第 16 号住居復元予定地でした。低い面が遺構の床面、それより少し高い面が遺構確認面（関東ローム層の上面）です。

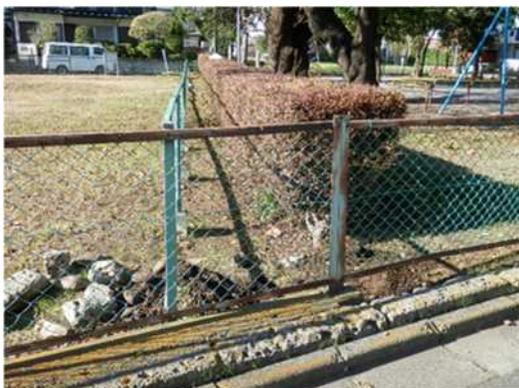
管理施設—管理柵

史跡スペース範囲は、高さ 900 mm のネットフェンスで囲障されています。東側の中央付近に開口幅約 900 mm に片開戸が設置されています。また、南側は設置した擁壁上、他 3 面が独立基礎で設置されています。設置年や修理の変遷があり、柵の経年劣化（上辺枠の錆）に差があります。

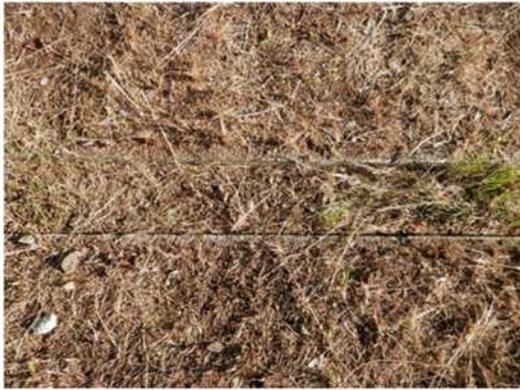
管理施設—U字溝

史跡スペースの内側4面には、呼び名150(全幅210mm)のU字溝が設置されています。東側は現在の管理柵の外側にあります。表面排水の対策設備ですが、大半が埋没しています。また、隅部には玉石が点在していますが、これは園路表示となります(柵もないため外部には接続していません)。

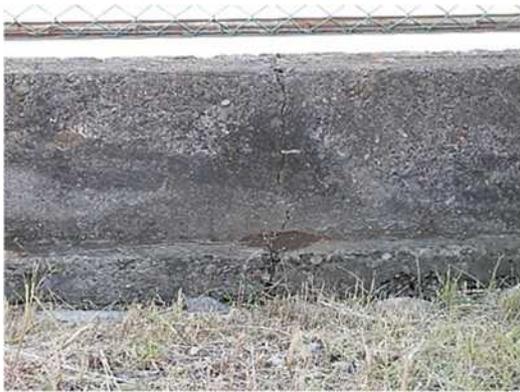
管理施設—擁壁

史跡スペースの南側には、道路との段差解消のため高さ約600mmの擁壁が設置されています。上部はネットフェンスの支柱が穿たれ、下部にU字溝が設置されています。

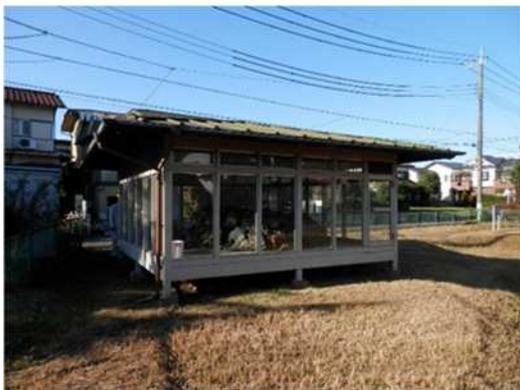
管理施設—メタセコイア展示棟

メタセコイア古木株は、昭和49年(1974年)に笹井堰下流の入間川河床で発見され、昭和55年(1980年)にその一部を抜き取り、展示棟の中に展示されています。しかし、古木株の劣化が著しく、既にブロック状に崩壊し、学習展示物としての効果が極めて低い状態になっています。

メタセコイア古木株は著しく劣化しており、現況では展示資料として十分な機能を果たしているとは言い難く、個体全ての年輪等が判別できる一部を資料として別に保存できるか調査したところ、自重によって放射状に崩壊しており、木質部は芯材に至るまで年輪に沿って縦に割れていました。主な原因は、木質部に残留していた水分が蒸発するに従い、乾燥しつつ変形したことによるものと考えられます。このため、年輪等を研究または供覧目的で採取することはほぼ不可能です。また、現在表層の内樹皮及び形成層周辺には何らかの薬品が滲出し、再結晶化したものが付着しています。

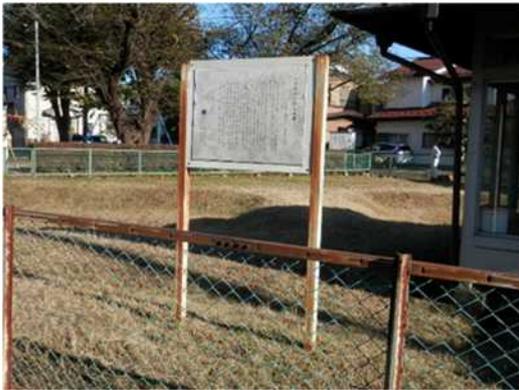
情報施設—今宿遺跡解説案内板

史跡スペースの北側、メタセコイア展示棟の前付近と東側（隣接公園区域内）に設置されています。2脚式で高さ1,980mm、幅1,000mm程度となります。解説内容は、昭和44年の当初発掘調査成果が主体で、その後の調査成果やそれに付随する学術的知見が盛り込まれていないため、再整備に際し、史跡の本質的価値の再評価が必要です。

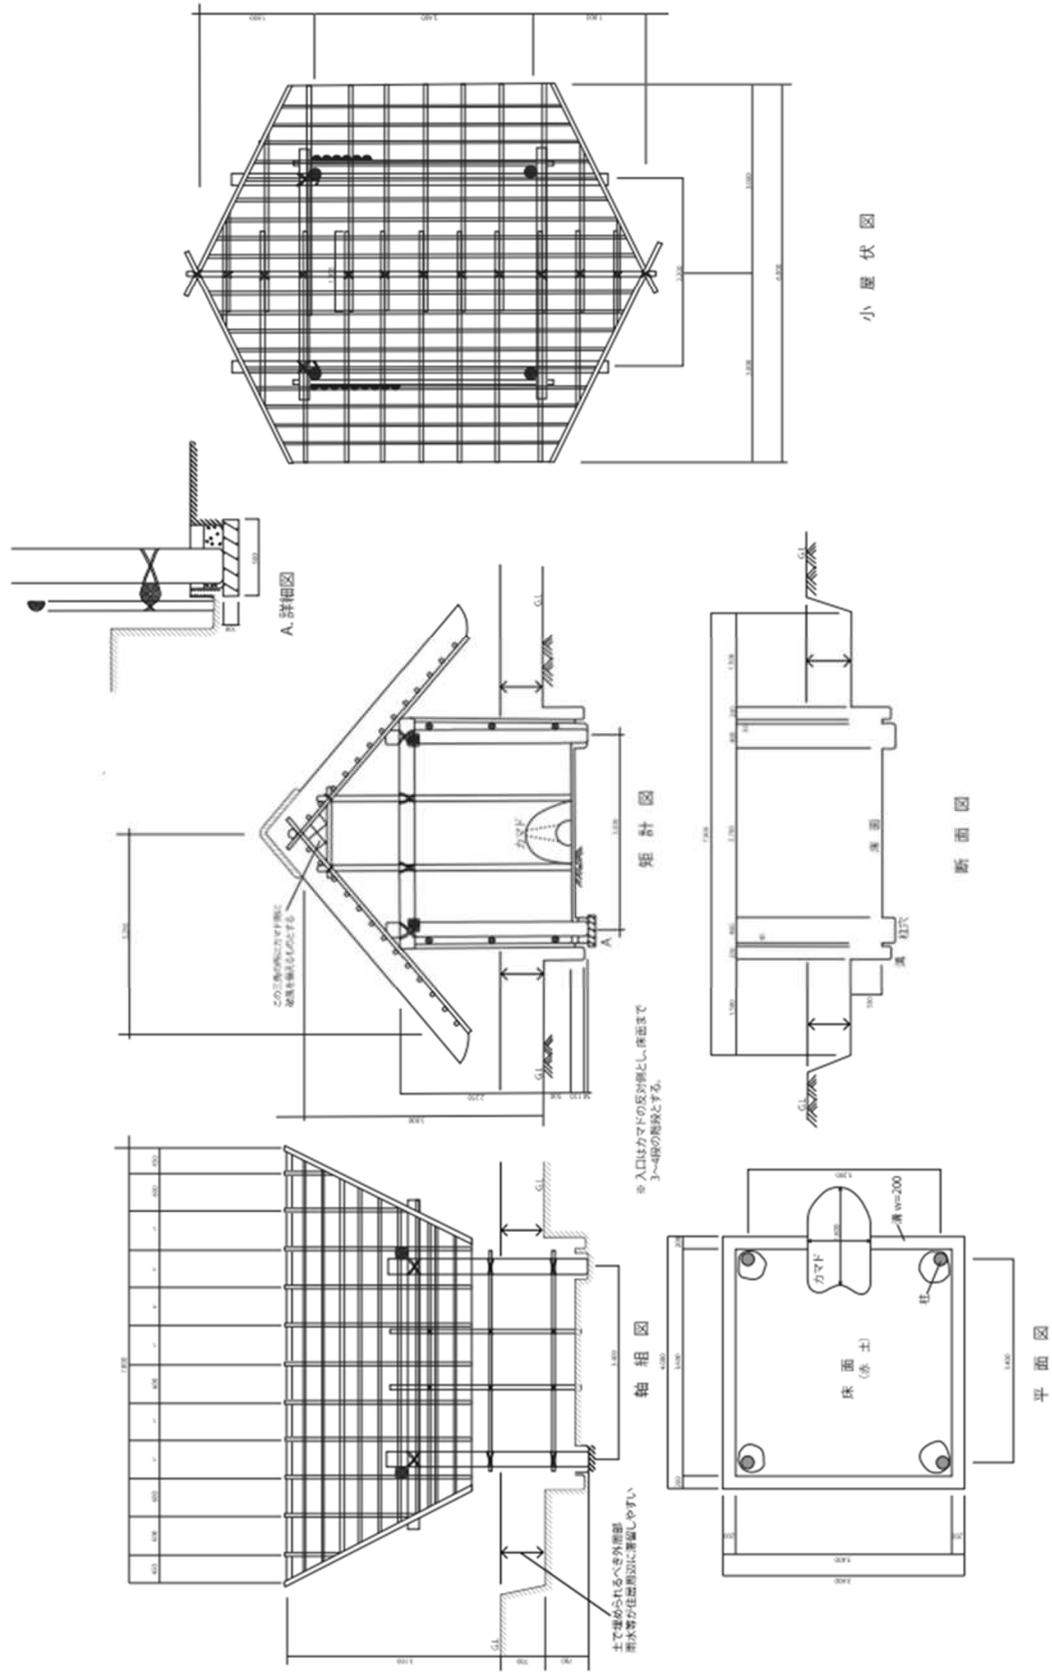
図 13 復元住居整備図 (現況)

既存設備：第16号住居復元住居1棟（棟高4m、床面積15.2㎡木造）、第17・18号竪穴住居跡遺構表示2か所、説明板2基、メタセコイア展示棟、フェンス、U字溝等

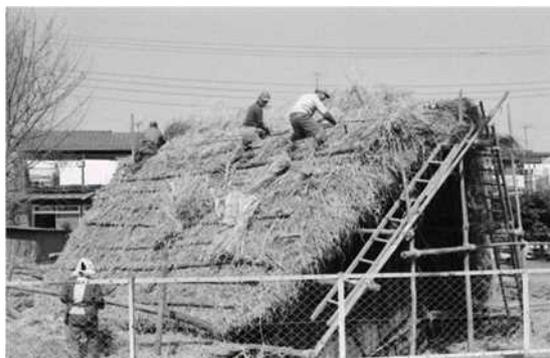
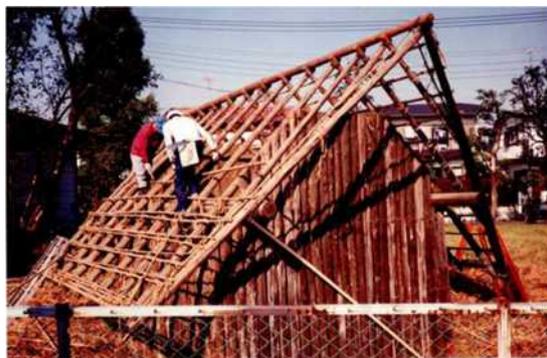
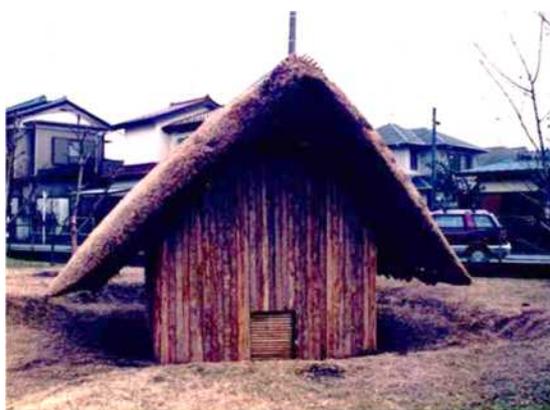
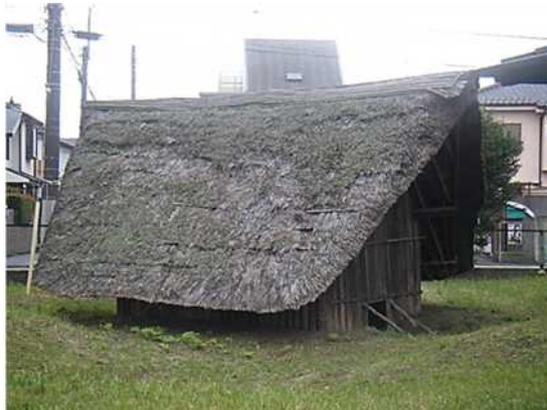
図 14 復元住居の修理・修繕

- ・昭和 45 年（1970 年） 復元住居完成
- ・昭和 55 年（1980 年） 茅屋根葺き替え
- ・平成 5 年（1993 年） 茅屋根及び壁の全面改修
- ・平成 16 年（2004 年） 茅屋根修繕
- ・平成 17 年（2005 年） 一部茅屋根修繕

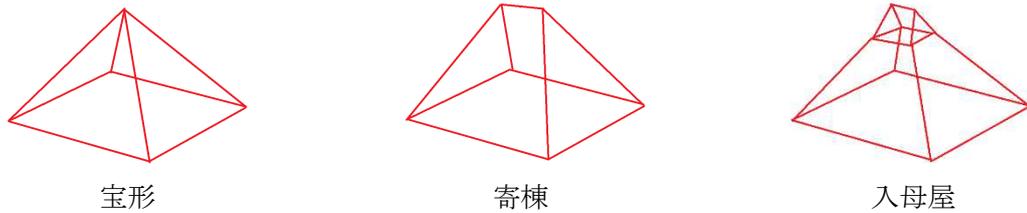
図 17 屋根の形模式図

県内各市町村教育委員会等発行の発掘調査報告書 5,491 冊から焼失住居 198 軒の情報を抜粋し、屋根の形の情報集約を進めた結果、埼玉県内の傾向として、屋根を構成する垂木は中央に向かって集中する宝形型・寄棟型・入母屋型が多くみられ、今宿遺跡の住居についても、現段階では同様の形であったものと捉えています。

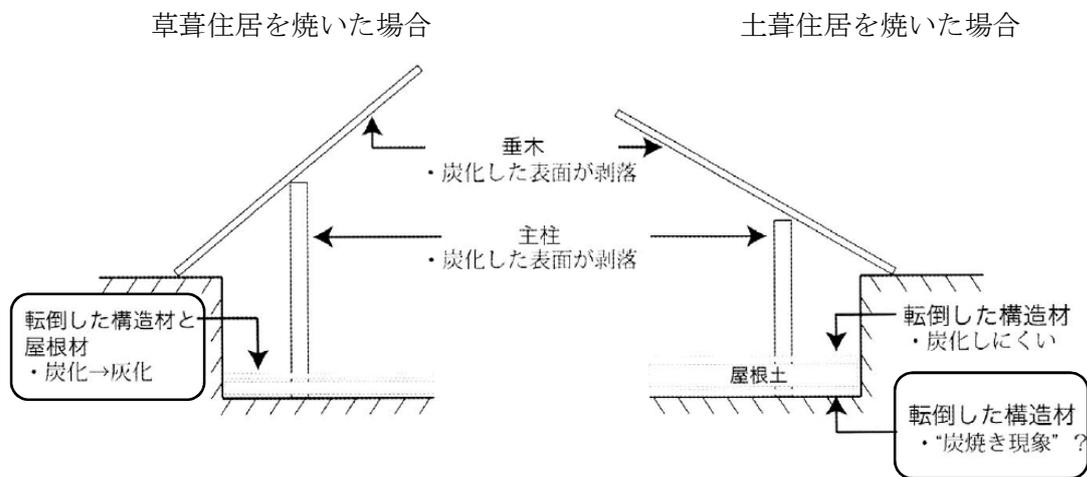
※村本周三 高田和徳 中村明央「岩手県御所野遺跡における竪穴住居火災実験」より

草葺住居を焼いた場合、土葺住居を焼いた場合を比較検討した実験報告を参考にして、復元住居の屋根材の検討を進めた結果、今宿遺跡の焼失住居には、炭化した構造材が土の下に多く残存していたことから、土葺であったものと捉えています。

草葺→炭が灰になってしまう

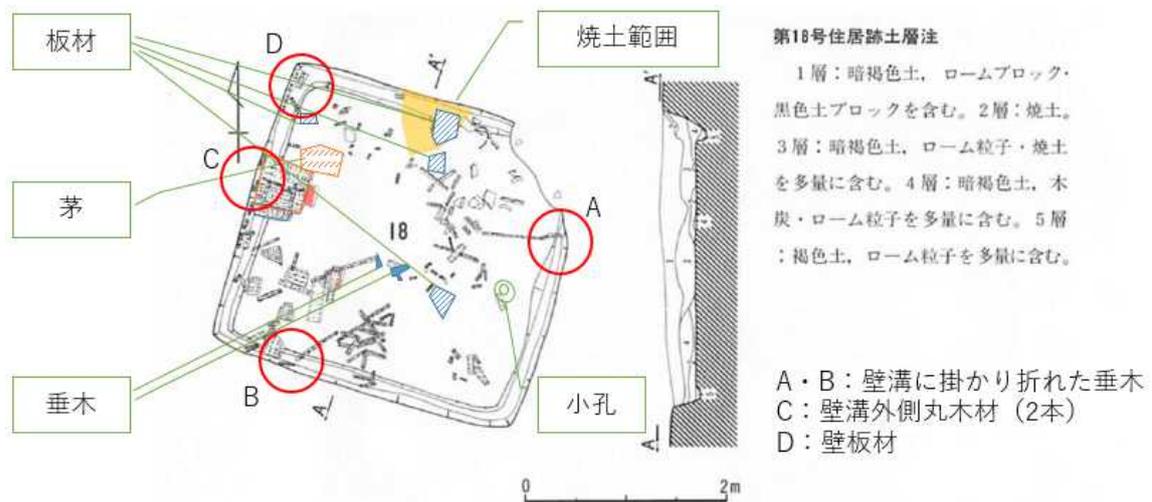
図19 第18号住居跡の追加情報

保管されている図面を確認したところ、遺物出土状況図が2枚あり、一つは報告書掲載のもの、もう一つはその数cm上層の遺物出土状況図でした。これらを合成したものが図19で、板材の存在が数点追加されました。また、現場写真からは、当時の地表面から遺構確認面（関東ローム層の上面）までは、約35cmの深さであることがわかりました。なお、炭化材は、現在保管されていません。

西壁溝の外側斜面で出土した丸木材（図 19 の C）は、角度から垂木の残存とは考えられず、土壁の土留と化粧を兼ねた板材（例えば図 19 の D の板材）を固定するための杭と考えられます。板材は、図 28 の様に、杭に対して横方向に括り付けられていたと考えられます。

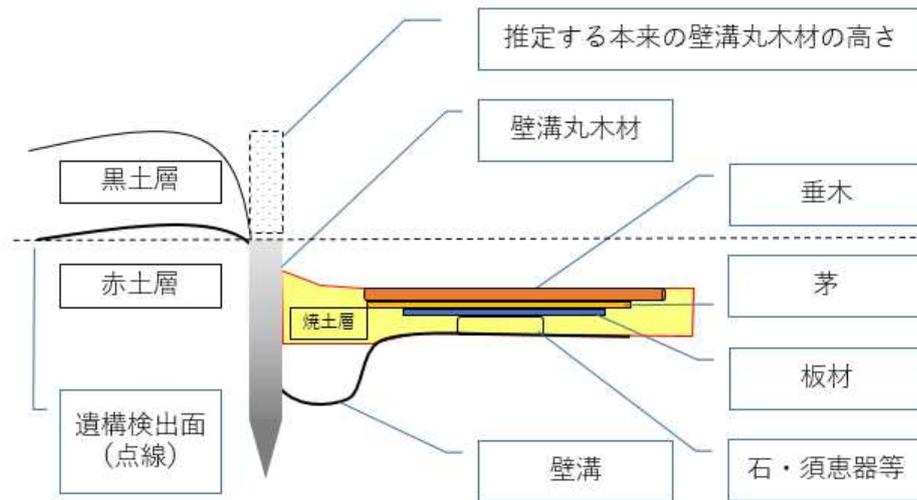
図 20 出土状況模式図

セクション図を精査すると、3・4層は、焼土を多量に含む層として存在し、これに焼土を主体とする2層の一部が乗っていることから、2・3・4層は住居が燃えている中で形成された層です。壁や屋根から土が少しずつ住居内に流入しつつ、被熱した土の層が形成されていく構造であったと考えられるため、当初より屋根に土がある程度乗っていたことが想定されます。また、垂木が形を保って出土している状況からは、飛散しにくいように抑制する力が働きながら落ちたものと考えられ、屋根として葺いた水分を含んだ土の荷重が、その役割を果たしたことが想定されます。

なお、出土遺物は、下から石や須恵器等の遺物（床直）、板材、茅、垂木（丸材）の順になっています（図20）。

茅材は、板材を下、垂木を上にして挟まれた形で出土しており（図20）、この茅材だけを見ると、報告書にある通り、屋根を葺いた材としては考え難い出土状況です。また、報告書では「敷かれていた可能性がある」としていますが、燃え易い茅が灰にならず炭化していることから、着火してあまり時間を経ずに土中に埋没したか、土壁の一部と共に崩落し、蒸し焼きになったことと考えられるため、(d) 垂木と (f) 板材の項目で検証した1.05mの板壁の下材として板と一体で壁溝丸木に括り付けられていたという使用形態が想定されます。

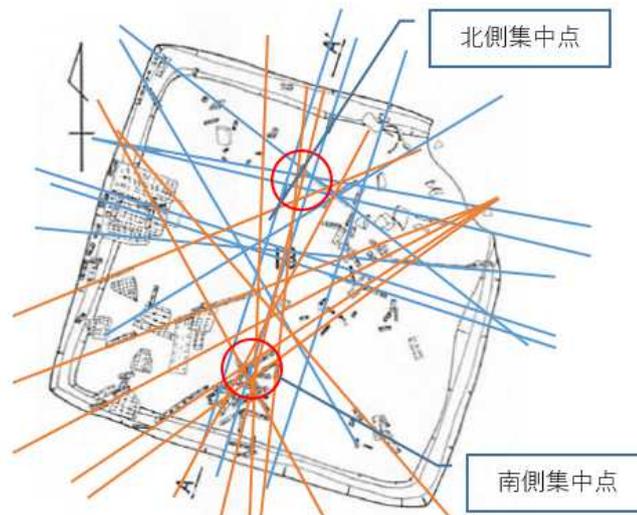
図 21 垂木の軸の集中点模式図

平面図を精査すると、屋根を支える柱を埋設した柱穴は存在せず、垂木と同じような材で扱首様の構造を作り、柱無く屋根を支える構造であったと考えられます。垂木は扇状に分布して出土していることが確認できますが、軸線を引き、収束していくと、住居の中心を外した場所に集中点が二つあることがわかります（図 21）。

住居の中心やや南付近に一つ、少し北にもう一つ所在し、それぞれの集中点に属する垂木片を分離すると、南北に分かれていることがわかります。このことから、この住居は一点に垂木が集中する宝形型ではなく、寄棟または入母屋である可能性が高まったと考えられます（図 22）。なお、この集中点は、多数の部材、多方向の力を収束しているため、焼失時にいずれかの方向の力が減衰・増強されて、歪みながら床に落ちる可能性が高く、元位置から若干ずれているこ

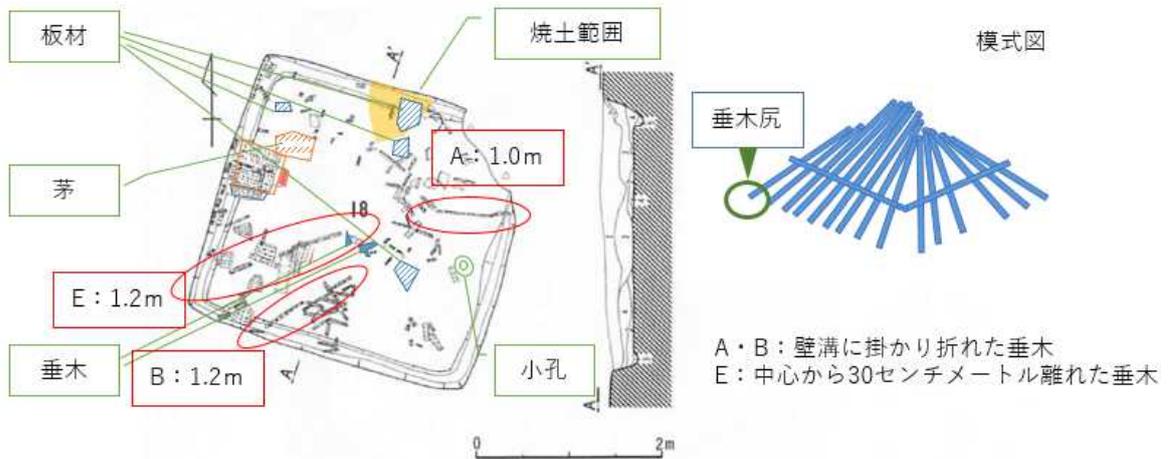
図 23 長い丸材残存位置図

垂木は、いずれも住居平面の中心線（棟木の想定線）を超えない形で出土しています。長い丸材の形を保っているものが3本（図23：A、B、E）あり、壁側から最も近い位置から出土したA、Bの垂木は、尻側が住居の壁溝に斜めに掛かる形で折れて出土し、住居の中心から最も近い位置から出土したEの垂木は、中心まで30cm足りないほか、途中でわずかに凸状に折れている箇所が確認できます。最長の垂木はB・Eの垂木であり、出土した長さは1.2m程でした。また、丸材の径は4から8cm程であり、小さいものは壁に対して平行に出土しているので木舞、大きいものは壁に対して斜めに出土しているので垂木と考えられます。

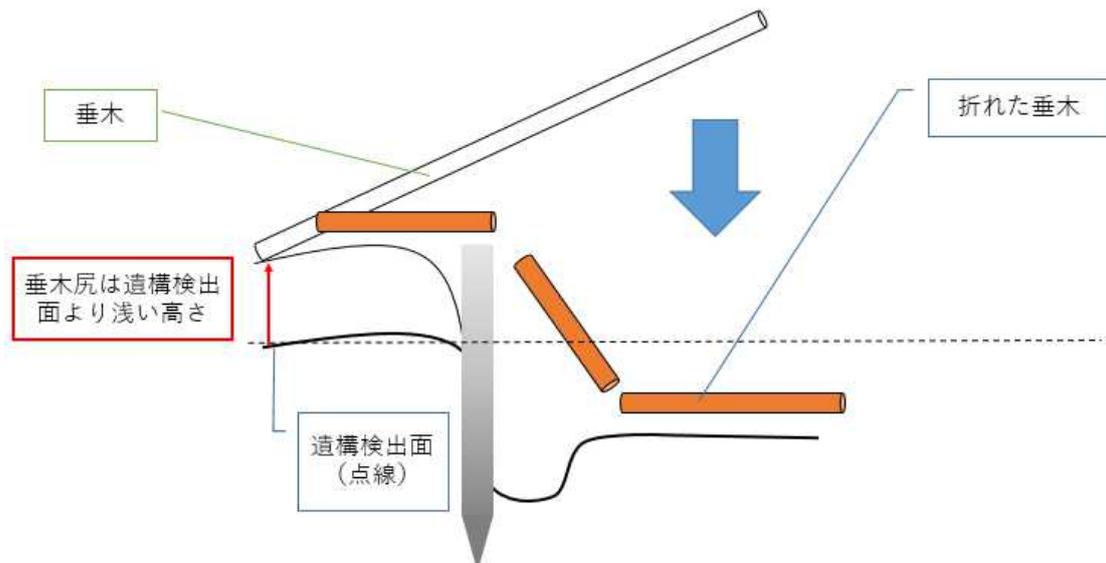
図 24 垂木位置模式図

垂木の尻側が住居の壁溝に斜めに掛かる形で折れて出土したことから、本来の垂木尻の位置が、建築時は遺構範囲の外側に存在し、そこから壁溝をまたぐ形で伸びていたものが、廃絶時に落ちて折れ、発掘調査の表土除去時に遺構の範囲外の部分が表土とともに除去され失われたことが想定されます。また、遺構検出面の遺構範囲外に垂木の固定用小孔が検出されていないため、垂木尻は少なくとも遺構検出面より浅い位置に所在したものと考えられます(図24)。

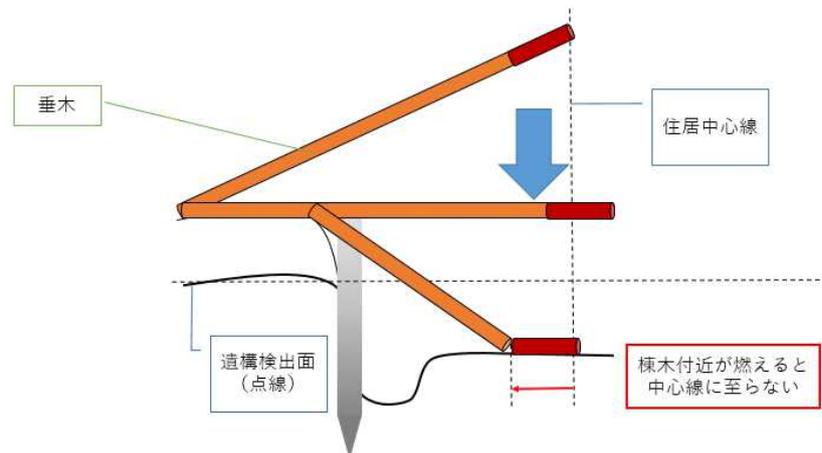
図 25 棟木付近が燃えた場合の残存模式図

次に、垂木がいずれも住居の中心線を跨いで出土していないことから、炎が集中する棟木部分が早期に焼け落ちて灰化し、残存しなかったことが想定されます。屋根の棟木部分の早期焼失については、他の復元住居の燃焼実験報告等にある通り、住居下位で発生した炎は、上へと集中し、頂点の棟木と垂木頭が先に焼け落ちるといった経過が、第 18 号住居においても同様に発生したものと考えられます。

また、尻側が住居の壁溝に斜めに掛かる形で折れて出土していることから、屋根勾配に対して垂直方向に近い下向きの力を受けながら住居の竪穴の端を支点にして回転しながら崩落したことが想定されます（図 25）。

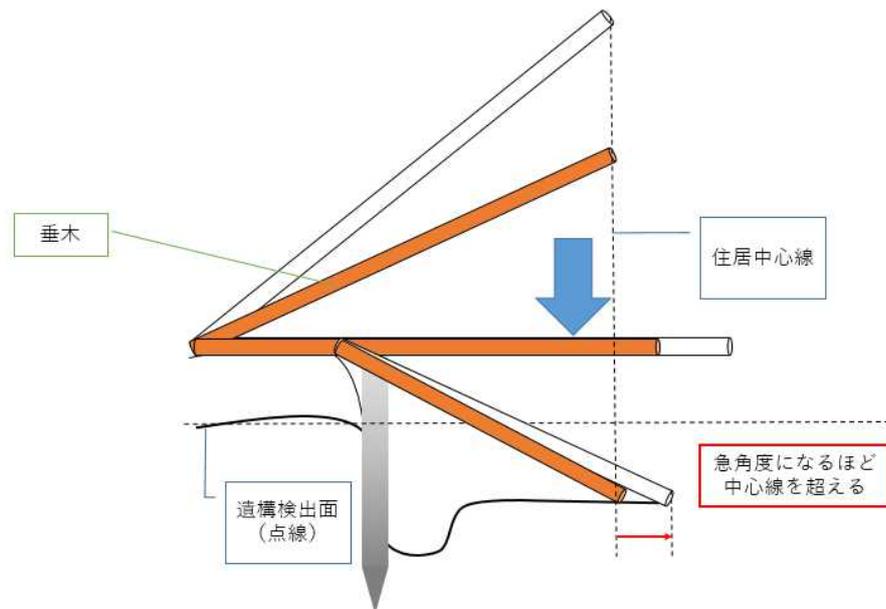
図 26 垂木の勾配の違いによる残存の差の模式図

また、垂木の勾配については、急であれば急であるほど、床面に落ちたときに中心線を跨ぎやすくなることから、緩かったと考えられます（図 26）。

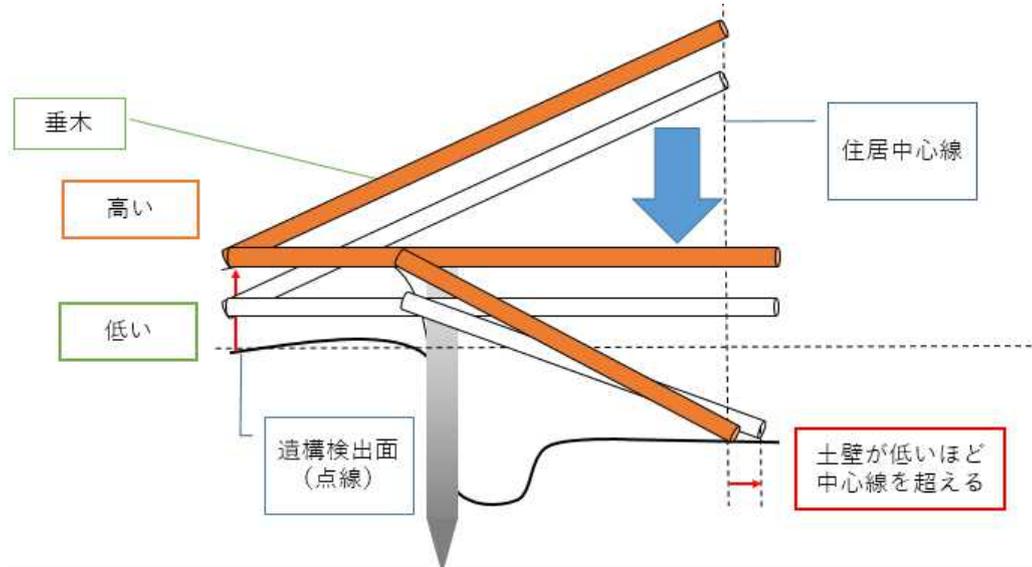
図 27 住居の深さの違いによる残存の差の模式図

加えて、住居内の土壁の高さについては、住居の竪穴の端が高ければ高いほど（床が深ければ深いほど）中心線を跨ぎにくくなります。住居の中心線を跨いで出土していないことに鑑みると、垂木の勾配は 45 度未満で、屋根の高さと住居の深さが等しければ垂木は中心線を超えずに落下し、勾配が緩いほど、住居の竪穴が深いほど、垂木頭は中心線を超えない出土状況を示すことになります（図 27）。

第 18 号住居の場合は、住居の竪穴の半分程の高さを周辺に盛り、住居の深さを 105 cm とし、棟木の周囲 30 cm ほどの垂木頭が焼け落ちたとすると、垂木の全長はおよそ 3.6m、屋根勾配はおよそ 33 度以上、45 度以下と考えられます。

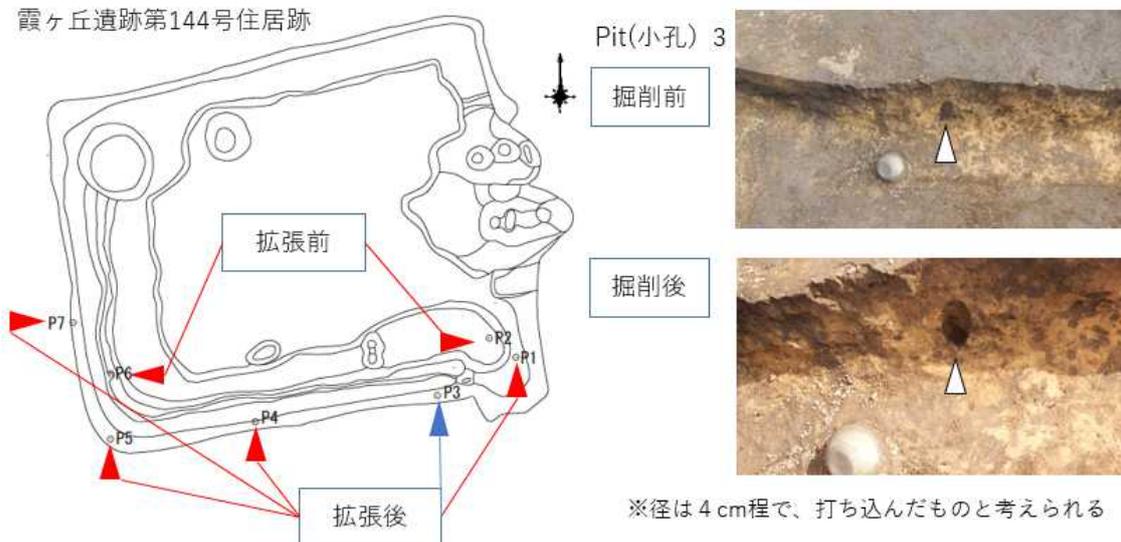
図 29 霞ヶ丘遺跡第 3 次調査に見られる壁溝の小孔

杭を壁溝外側斜面に打ち込んだ小孔は、隣接する霞ヶ丘遺跡第 3 次調査（図 29）でも検出されています。

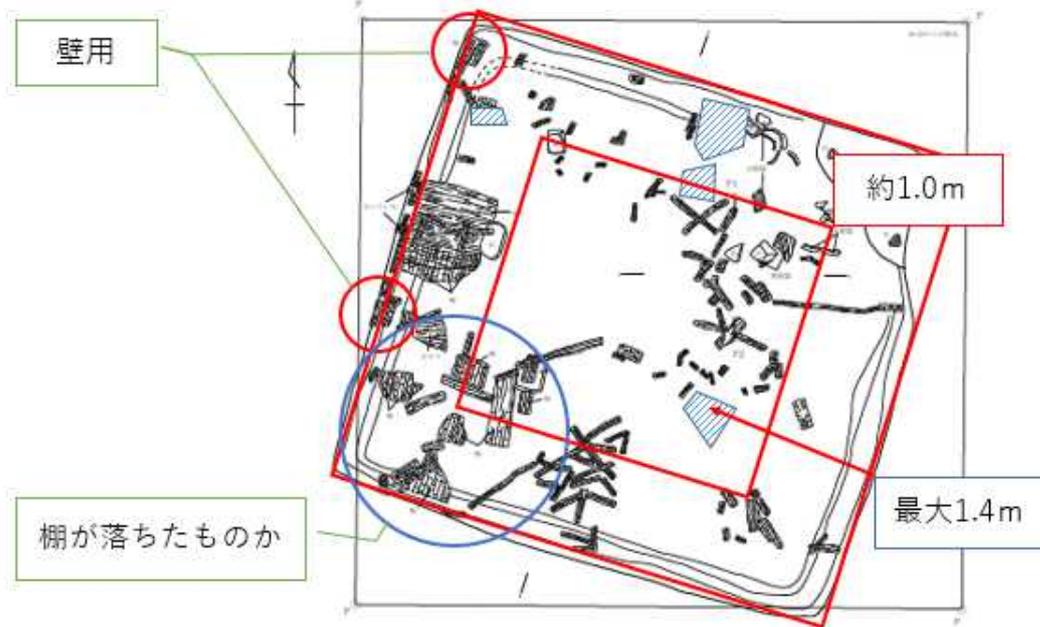
図30 板材の出土範囲

板材は、出土量の多少はありますが、大略、壁より 1m の範囲で出土しています（図 30）。もっとも離れた位置で出土している板材は、壁から 1.4m の位置で出土しています。いずれの板も垂木の下から出土しており、屋根を葺いた材とは考えにくい出土状態を呈しています。壁溝丸木材の項で述べたような、明らかに壁用の板として使用されたものもありますが、南西コ

一ナーに集中している板材は、出土位置が壁から1メートル以上離れているものもあることから、垂木に括られる等して固定されていた棚状のものが落ちて飛散したことが想定されます。

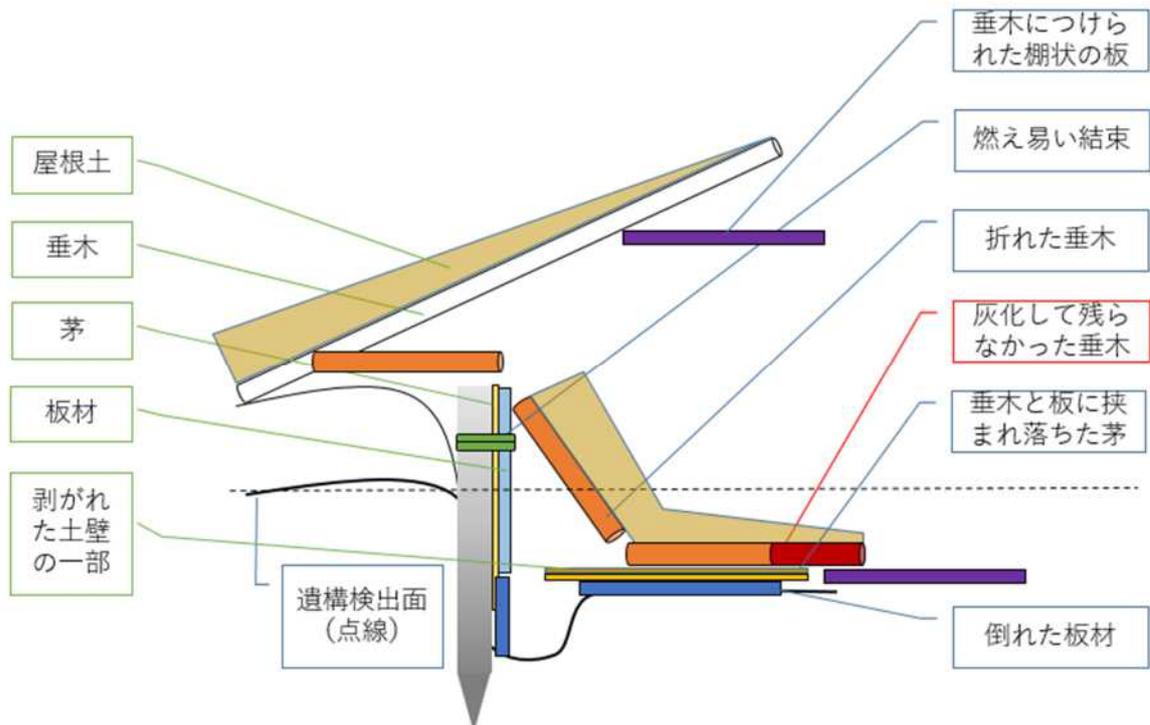
図 31 第 18 号住居跡の崩落過程の模式図

以上、第18号住居の情報を整理すると、以下の通りとなります（図31）。なお、下線部は、推定される内容となります。

- a 当該遺構は、東西3.18m、南北3m、床面は平坦、地表面からの深さは75cmの竪穴遺構で、竪穴内部に柱穴や特異な圧痕は無く、竪穴周辺に柱穴や小孔も認められなかったことから、屋根を支える架構が、竪穴の外側、遺構検出面より上に存在していたことが推定されます。
- b 壁溝が幅20cm、深さ10cmの規模で住居全体を巡る形で検出されたほか、炭化板材が住居の壁面からおよそ1メートルの範囲内で出土したことから、壁の高さに合わせて板材が張られ、板材と土壁の間に茅材を入れていたことが推定されます。
- c 北壁に焼土塊が集中したことからカマドは北壁に構築していたことが推定されます。

- d 出土炭化丸材のうち、径が 8 cm 前後のものは壁に対して斜めに出土した一方、径が 4 cm 前後のものは壁に対して平行に出土しているものがあることから、前者は基本構造や垂木、後者の一部は木舞であることが推定されます。
- e 垂木がいずれも住居の中心線を跨いで出土していないことから、屋根勾配は緩やかであったことが推定されます。
- f 住居土層断面を見ると、土層最上位の 1 層の下面は、炭化丸材に接するほか被熱した形跡があり、第 1 層の土を用いて屋根を葺いていたことが推定されます。

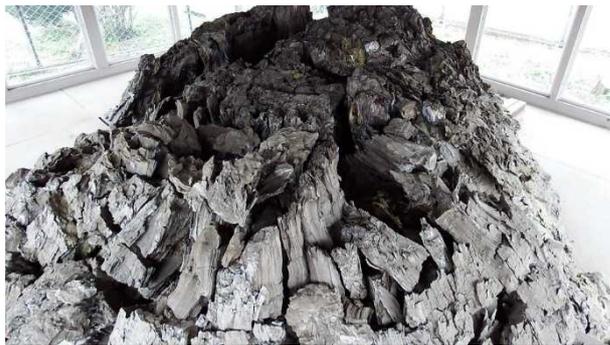
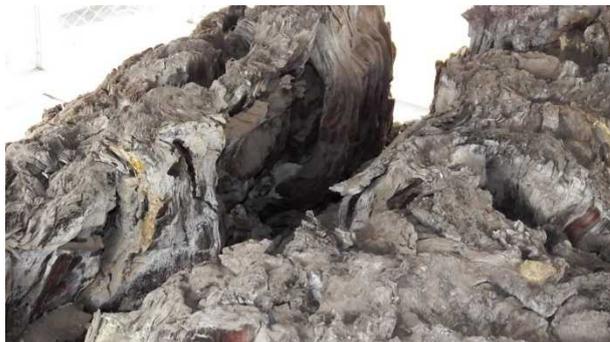
図 32 メタセコイア古木株の状況

メタセコイア古木株の木質部の様子です。自重によって放射状に崩壊しており、木質部は、ブロック状に割れています。

木芯材に至るまで年輪に沿って縦に割れています。

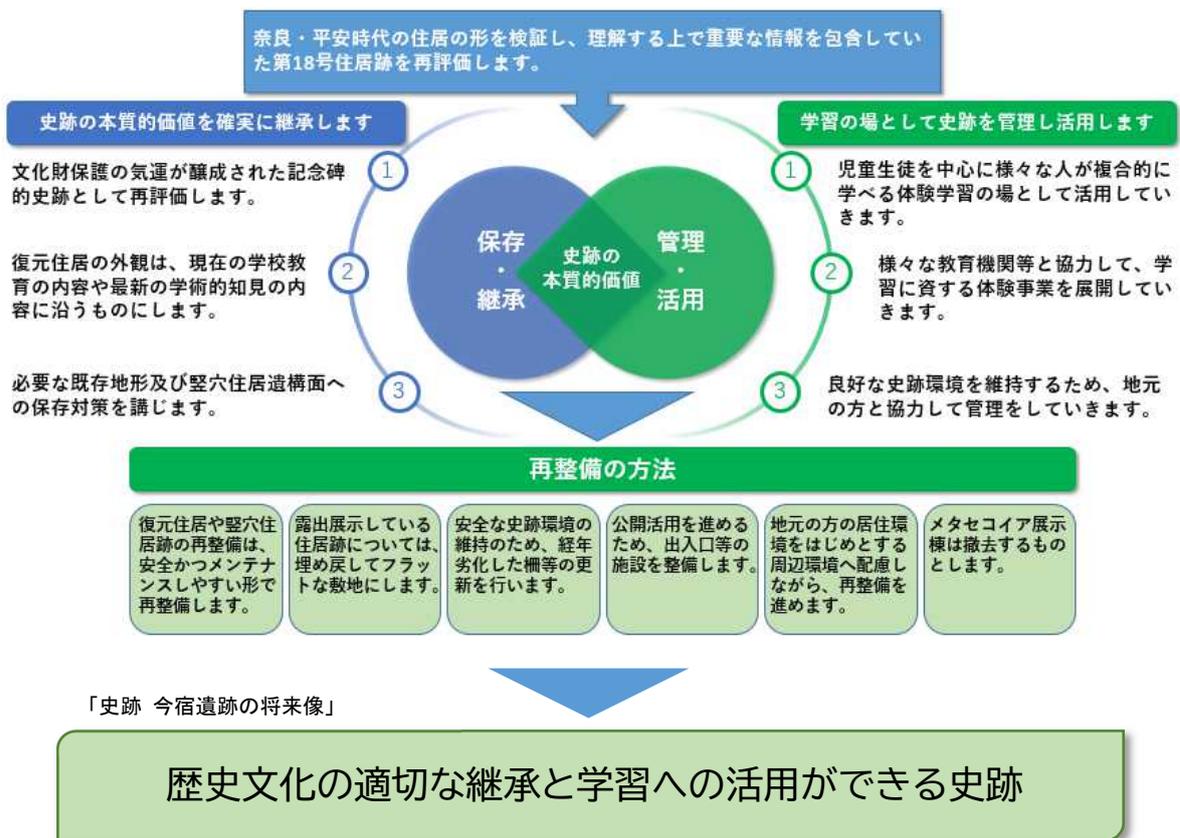
図 33 再整備基本計画のイメージ図

- ・復元住居や竪穴住居跡は、安全かつメンテナンスしやすい形で再整備します。
- ・露出展示している住居跡については、埋め戻してフラットな敷地にします。
- ・安全な史跡環境の維持のため、経年劣化した柵等の更新を行います。
- ・公開活用を進めるため、出入口等の施設を整備します。
- ・地元の方の居住環境をはじめとする周辺環境へ配慮しながら、再整備を進めます。
- ・メタセコイア展示棟は撤去するものとします。

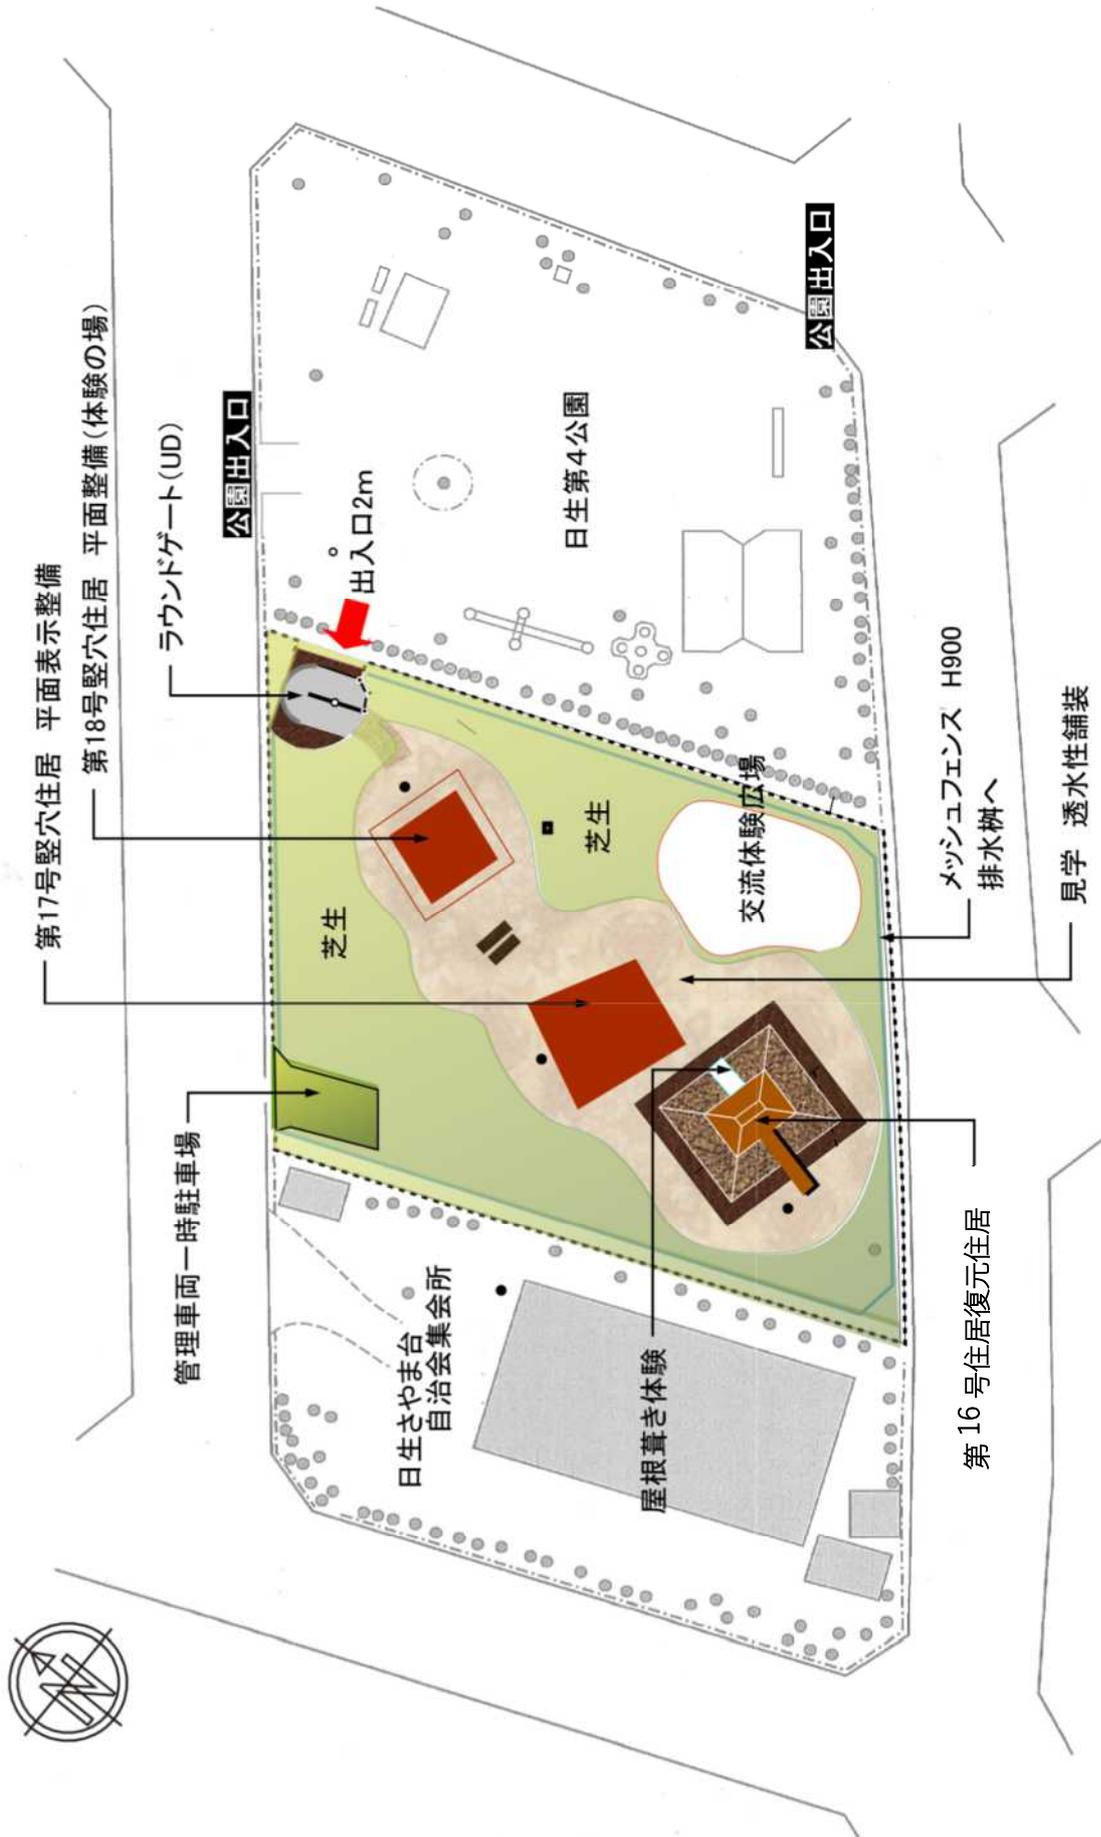
図 34 整備平面計画図

本ゾーンは、第16号住居、第17・18号住居跡の整備を行います。整備手法は従来の整備意図を踏襲し、第16号住居は新たな視点からの復元整備とし、第17・18号住居跡は遺構保存を優先した盛り土による平面表示とします。なお、整備範囲は竪穴部及び周堤跡を含む範囲と見学に際し必要な建物廻りを対象とします。

史跡スペースへの導入動線は、北東から出入口の一か所とし、第18号住居跡整備付近からは自由動線とします。そのため遺構整備箇所の周辺には約3m程度の幅を持つ場を設けるものとします。

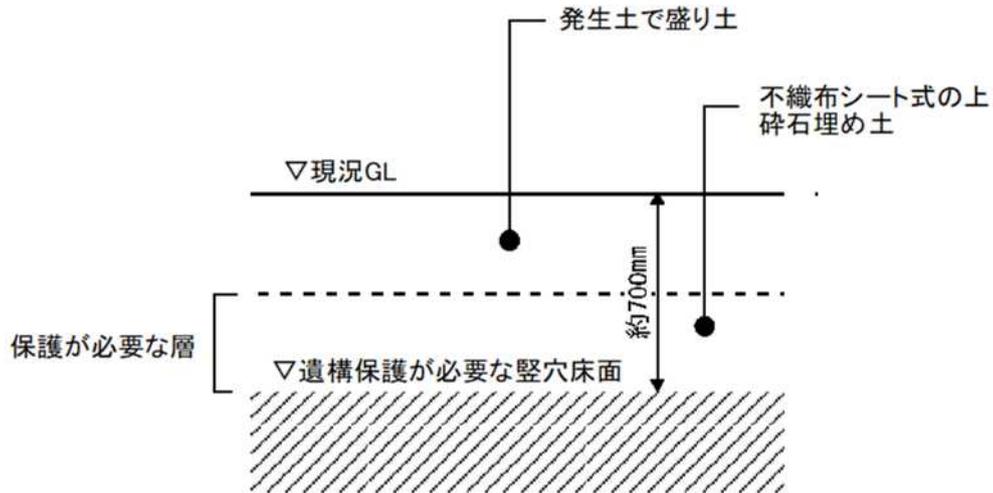
図 35 竪穴部における遺構面保護

現在整備されている3つの竪穴住居の床面と壁面は、当時の発掘調査で確認した面です。壁面は2段に分かれています。遺構保護が必要な床面と壁面は低い方の竪穴部になります。そのため、保存範囲は低い方の竪穴の床面から約350mmの範囲とします。ここからGLまでは覆土と推測され、発掘調査や開発時に何らかの作業が行われたことも想像されますが、その程度が不明瞭であるため、この間での必要な整備は最小限度の仕様とします。

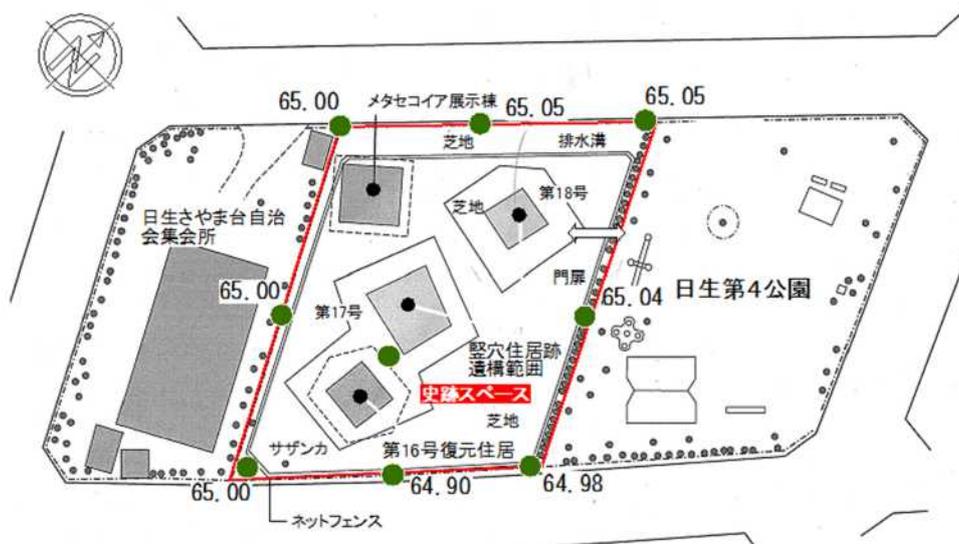
図 36 現況地形高

現況地形の性格は、既存の図面情報のみでは判然としませんが、史跡スペース範囲は概ね平坦といえます。しかし、南側のみに擁壁があり、発掘調査当時の地形保存を行っていると思われることから、現況を活かした整備を目指します。

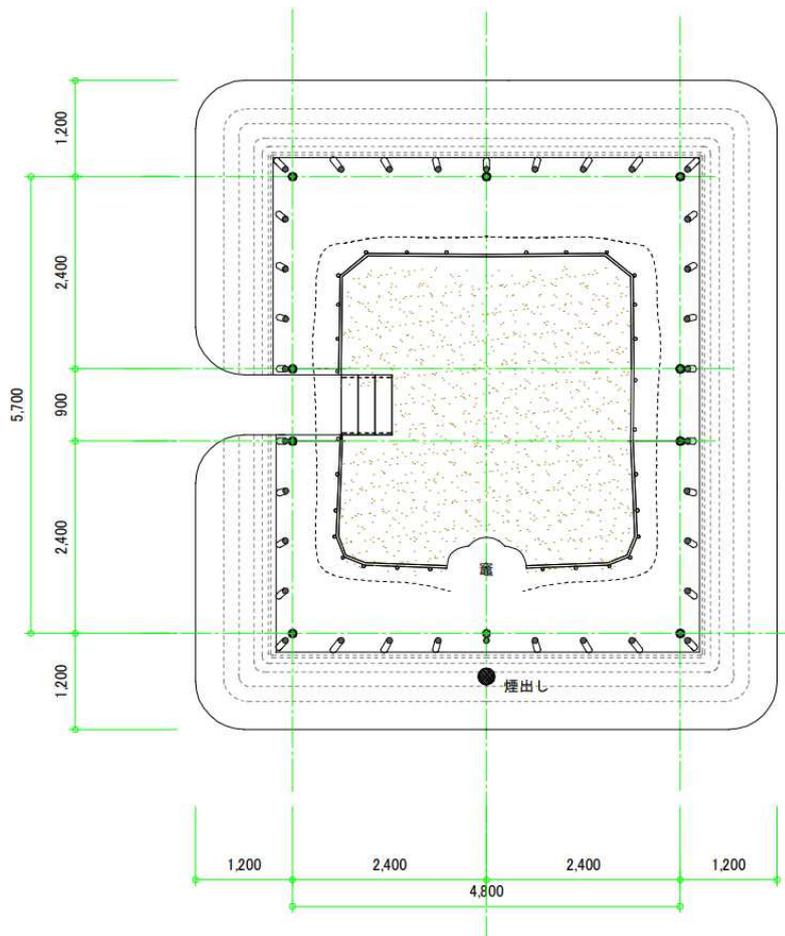
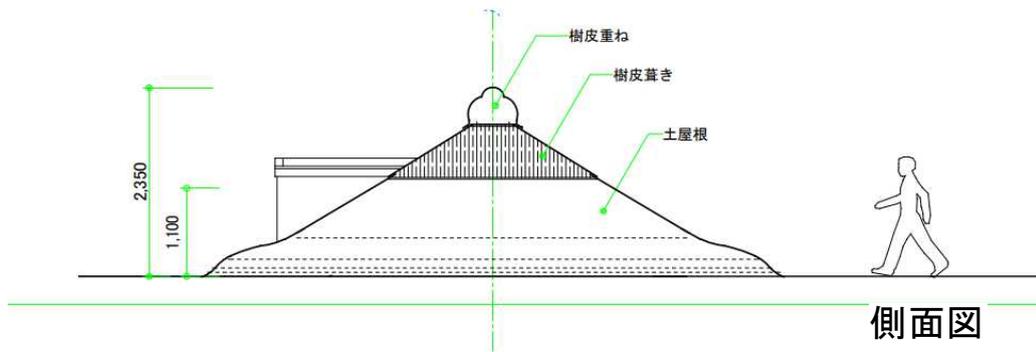
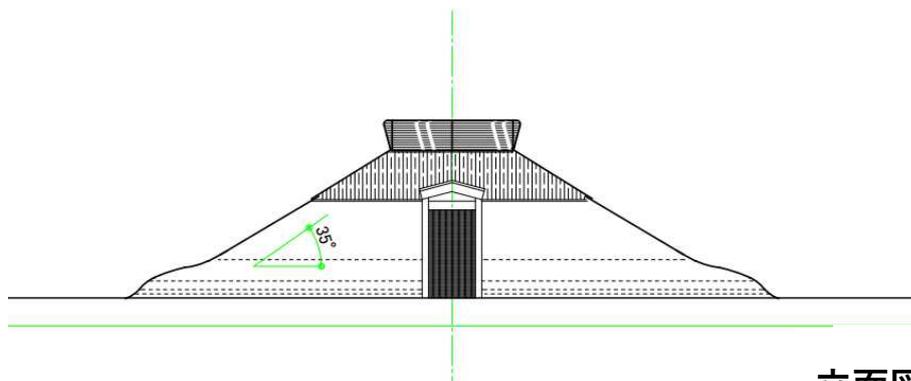
図 37-1 復元住居 立面図等

- ・ 竪穴規模は東西4.4m、南北4.25m、掘り込みの深さは約70cmとなります。
- ・ 竪穴廻りに周堤を持ち、煙だし口はこの周堤内に設けられていたこととなります。
- ・ 出土状況から、カマドは東側、出入口は南側に設けられていたこととなります。
- ・ 入口には構築型ではない、可動のステップが設置されていたこととなります。
- ・ 壁溝の土壁側に支柱を打ち込み、壁板を屋内空間側に括り付けた後、土壁と壁溝の間は土等で埋められていたこととなります。
- ・ 竪穴内部に支柱はないため、第18号住居と同様に屋根は寄棟で扱首様の構造であったこととなります。
- ・ 屋根は土葺きとし、垂木尻側に厚く、棟側に向かって漸減する形で土を盛っていたこととなります。
- ・ 屋根の垂木尻は、周堤と屋根に乗せる土により固定される形態となります。
- ・ 屋根下地は小枝や樹皮等で下葺くこととなります。(ただし小枝や樹皮は出土していないため、あくまでも推定となります。)
- ・ 屋根勾配は概ね約35°の緩い勾配となります。

平面図

側面図

立面図

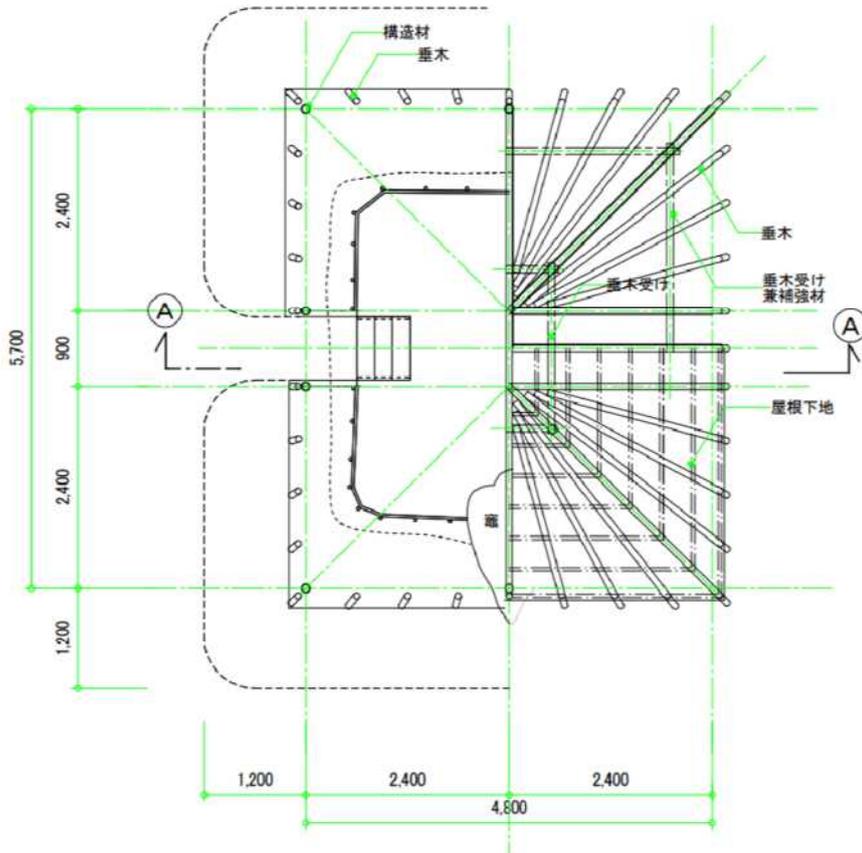
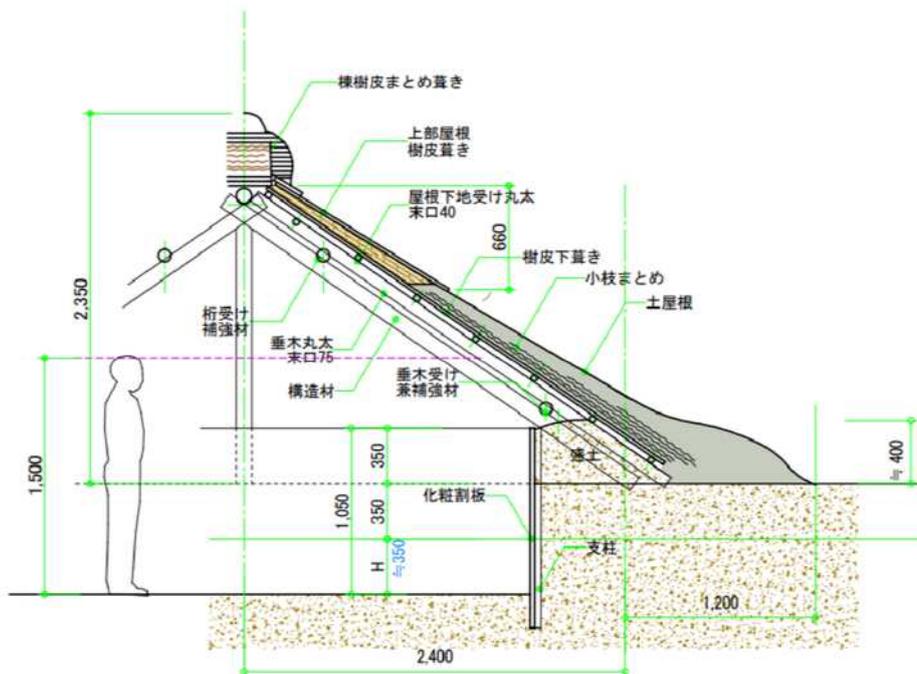
图 37-2 復元住居 小屋組、断面図

小屋組図

断面図

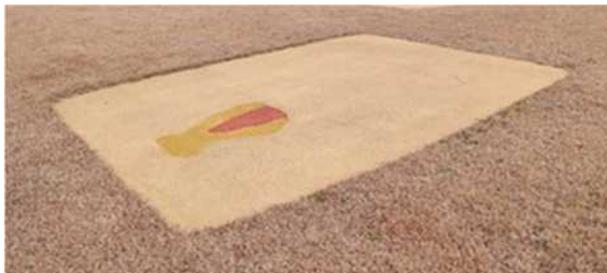
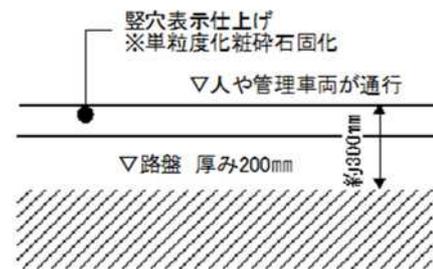
図40 住居跡表示例（青森市 高屋敷館遺跡）と舗装構成

- ・凹部は芝を残して不織布を敷き、碎石等で埋め戻して平坦化し、遺構の保護をします。
- ・隅丸形の竖穴を東西4.8m、南北4.4mの平面で表示します。また、平面表示には透水性の高いカラー舗装を採用し、カマドは色違いで表示します。
- ・遺構に負担が少ない舗装材（下層路盤200mm、表層50mm程度）とします。
