今宿遺跡復元住居等の再整備基本計画

2023

狭山市教育委員会

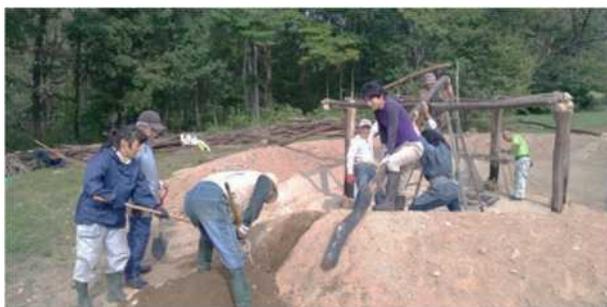
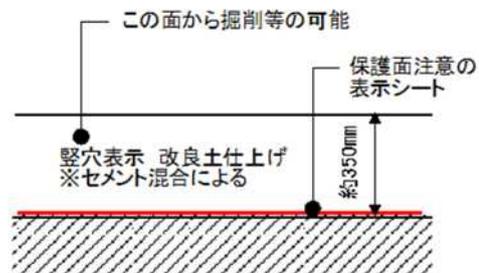
図41 体験学習例（出典：北杜市埋蔵文化財 情報WEB）と改良土埋め戻し

- ・凹部は芝を残して不織布を敷き、碎石等で埋め戻して平坦化し、遺構の保護をします。
- ・ほぼ正方形の竖穴（東西3.18m、南北3.00m）を中心に周囲約2mを復元時の平面範囲と想定し改良土で表現するものとします（これによって、この厚さ約35cm～40cmの改良土の深さまでは、遺構に配慮しつつ、擬似発掘体験学習等の事業が行えるようになります）。

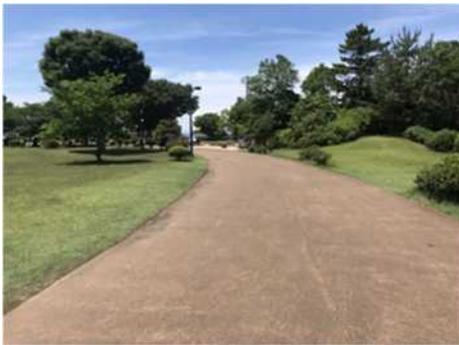
図 42 透水性カラーサンドによる舗装

遺構整備の周辺部は、遺構見学のための園路（幅員約2~3m）を整備するものとします。この見学園路の仕様は、第17号住居跡の舗装材と同様に透水性をもち、その色彩は「土」をイメージするものとします。また、十分な路盤の厚さにより草木類の進入を抑制するものとします。（例：伊勢崎市いせさき市民の森）

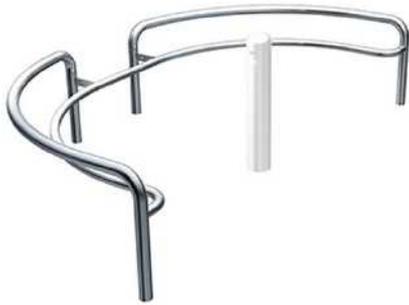
図 45 出入りを抑制するラウンドゲートの整備

出入口は、通行の安全性の確保、自転車等の進入抑制が図れるほか、車椅子等が通ることができる機能とします。

また、わかりやすい進入位置を示すことができるように、遺構整備等と色彩や素材感の異なる自然石舗装とします。

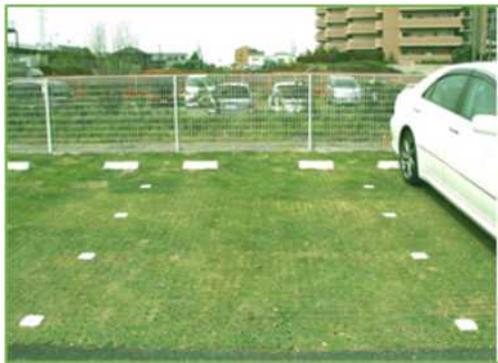
図 46 芝生の駐車場の整備

ここを利用する車両は、普通乗用車、軽トラックまたは2tショートとし、一時駐車場の規模は、間口2.5~3m、奥行き5m程度とします。駐車場は碎石路盤を設けた芝生を張るものとします。

また、出入りのため、駐車場の前には管理柵扉（内開き・施錠付）を設けるものとします。

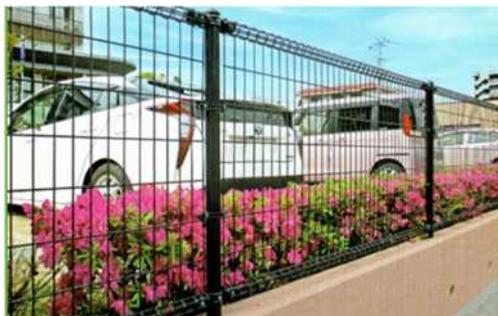
図 47 メッシュフェンスの整備

既存ネットフェンスを人が乗り越えにくい高さである1.1m程度のメッシュフェンスに更新するものとします。
