河川と下水道が連携して対策を行う取組(狭山市)

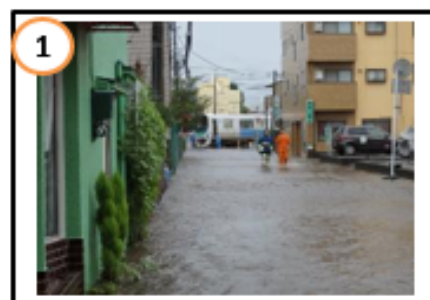
浸水被害の状況

平成28年8月22日台風9号
(南入曽地内)
