# 下水道管路の全国特別重点調査における路面下空洞調査について

## 1.調査目的

令和7年1月に八潮市で発生した道路陥没事故を受け、国土交通省からの要請により、下水道管路の全国特別重点調査を実施した結果、緊急度Ⅰ、緊急度Ⅱと判定された箇所について、道路陥没につながる路面下の空洞の有無を確認するため、調査を実施

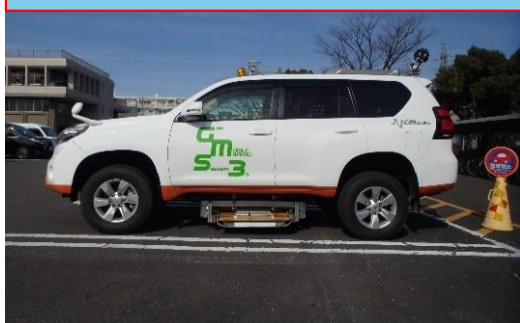
レーダー探査車

- ①一次調査・・・路面下のレーダー探査車、ハンディ型地中レーダーを使用して、空洞調査を実施 【延長L = 3, 739 m】
- ②二次調査・・・異常箇所毎に削孔してスコープによる詳細調査を実施 【8箇所】

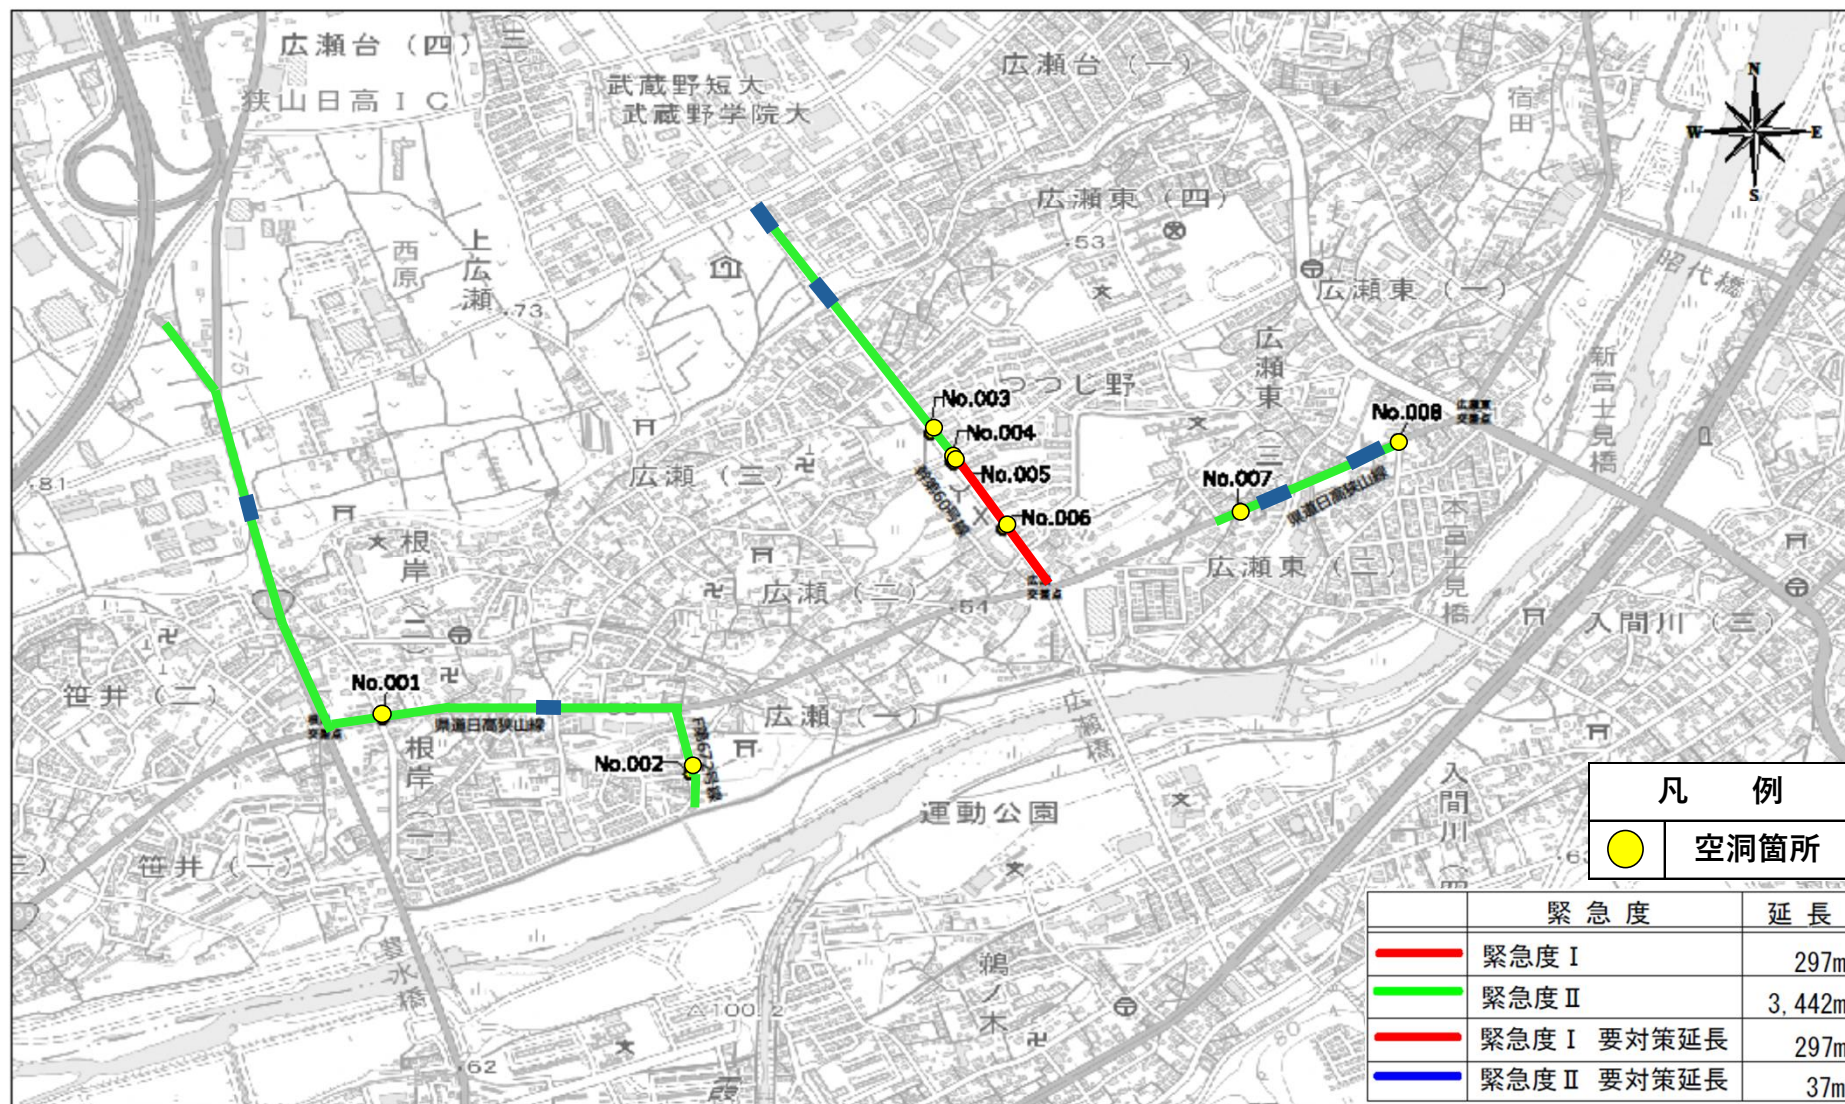
空洞箇所図

| 空洞が確認された箇所 | 8箇所 |
| 対象雨水管が原因と思われる空洞 | 0箇所 |
| 他埋設物などが原因と思われる空洞 | 8箇所 |

- ①空洞が確認された箇所は、各施設を所管する関係機関が復旧する予定
- ②対策が必要な管路の修繕・改築工事に係る実施設計（履行期間：令和8年5月25日～令和9年3月26日）
- ③緊急度Ⅰ、Ⅱと判定された対策が必要な管路の、管路内からの空洞調査を実施 延長L=334m（令和8年10月頃着手）
- ④対策が必要な管路の修繕・改築工事（緊急度Ⅰ：令和9年度、緊急度Ⅱ：令和10年度以降）
