## 入間川学校給食センター改修箇所等調査資料

令和5年3月

## 1. 建築

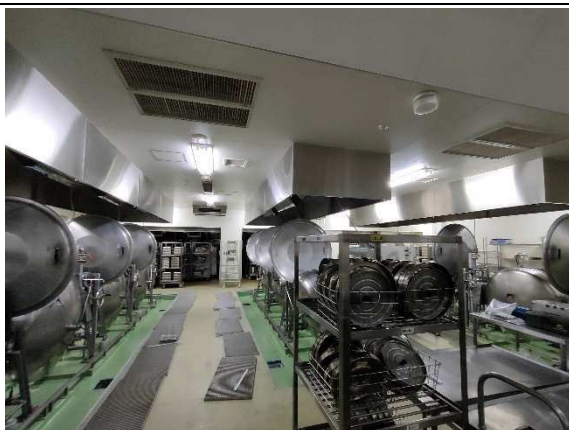
i-48) 照明器具他

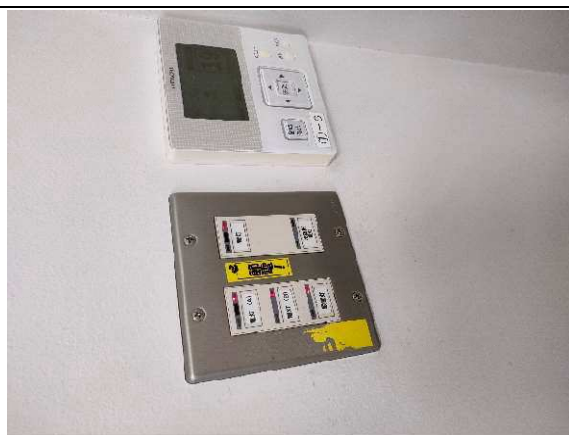
i-58) リモコンスイッチ
